# 農地内石垣の被災と復旧に関する実態調査

## Field Survey on the Disaster Recovery of the Stone Wall in the Farmland

○岡島賢治, 鏑木諒

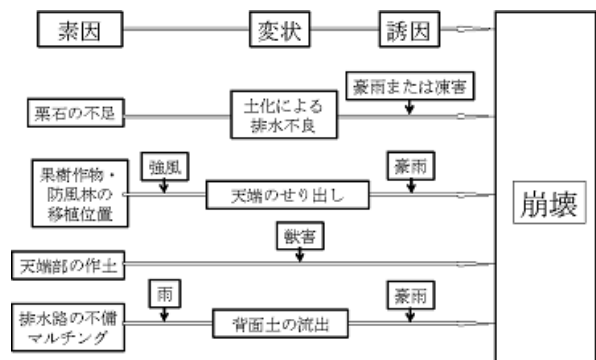
Fig.2 崩壊パターンの検討例

農地内石垣の持つ崩壊として以下の項目が挙げられる. ①裏込栗石の不足, ②石組の不備, ③背面地山の位置, ④背面土の排水性不足, ⑤天端部に存在する作土, ⑥果樹作物および防風林の移植位置, ⑦排水路の不備やマルチング, ⑧急勾配などである.

また農地内石垣崩壊の誘因には, 以下の項目が挙げられる. i 豪雨, ii 長雨, iii 地震, iv 獣害, v 凍害, vi 農機の振動, vii 強風などである.

これらの素因や誘因は複雑に関係していると思われる. 崩壊メカニズムの解明などは今後の課題である. 今後の崩壊メカニズムの解明や石垣保全の対策のため, 崩壊パターンの検討を行い, いくつかのパターン例を示した (Fig.2).
