FRPM管およびFRP製異形管FT-Rの埋設使用調査

Investigation of FRPM Pipes and Fitting made of FRP buried underground

1. はじめに

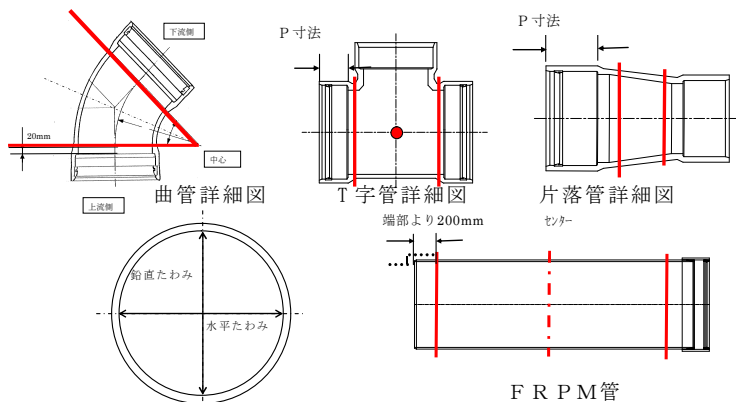
Fig.3 FT-R異形管およびFRPM管のたわみ測定位置

円周方向の測定位置は、Fig.3のように水平方向、鉛直方向を測定し、管軸方向の測定位置については、管内のP寸法位置より20mm離れた位置と管のセンターを測定した。

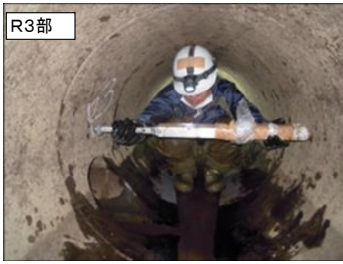
Pic1およびPic.2に示すように管内面に異常も磨耗現象は無かった。設計たわみ率は、土

Pic.1 水平方向の管内径測定 Pic.2 管底部内面状況磨耗なし Pic.3 継手部隙間測定

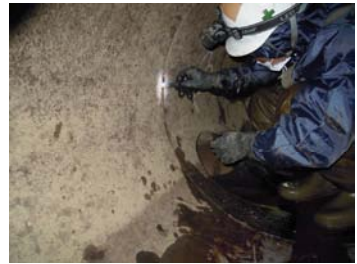
地改良事業計画設計基準及び運用・解説 設計「パイプライン」に基づいて算出した。FRPM管φ800については、設計たわみ率2.41%に対して平均鉛直たわみ率1.11%、平均水平たわみ率1.23%であり、FRPM管φ1200については、設計たわみ率2.97%に対して平均鉛直たわみ率2.09%、平均水平たわみ率2.10%であり、設計値と比較しても十分安全側の管路であることが言える。同様にFT-R異形管φ800も設計たわみ率2.67%に対して平均鉛直たわみ率1.12%、平均水平たわみ率1.32%でありさらに安全側の管路であることを確認した。また、継手部隙間については、規格値として農林水産省 農村振興局 発行「土木工事施工管理基準」(平成17年5月)より、軟弱地盤においてFRPM管φ800で、(+35 -34 mm以内)、φ1200での(+35 -33mm以内)2箇所を除き範囲内であった。その内、最大継手部隙間は、F-33(FRPM管)とF-34(FRPM管)の継手底部で60mmであった。しかしながらTable.1に示す通り抜け代の余裕量124mmに対し2以上の安全率を有している。管頂部の隙間は、-4mmであったので曲がり角は4.57°で許容曲げ角4°を少し超えているが問題なく御使用いただけるレベルであった。
