北海道空知南部地域の泥炭転作田に施工された暗渠疎水材が置かれている環境  
 Environment of the underdrain filter material constructed in the crop  
 rotation peat paddy field, of the southern Sorachi area, Hokkaido

○大深正徳\*、岡村裕紀\*、工藤勝\*\*、井澤之貴\*\*

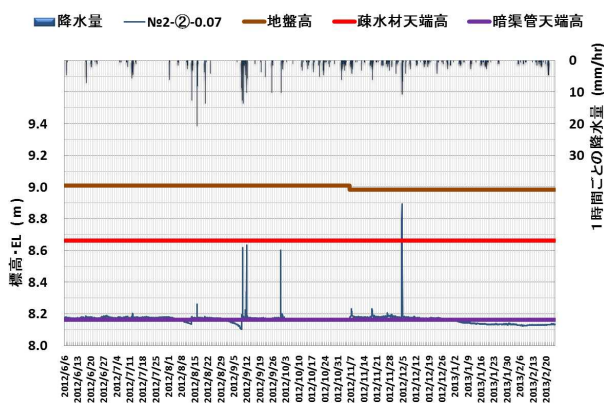
図 1 疎水材部の地下水水位

図1は、代表圃場における観測期間中の疎水材部内の地下水位を表している。図中には疎水材部天端の標高と暗渠管天端の標高を併記した。地下水位が疎水材部のどの位置にあったかが読み取れる。なお、図中の疎水材部天端の標高と暗渠管天端の標高は土壌断面調査結果から求め、暗渠管及び疎水材部の標高は本調査期間中、営農や地下水位の影響によって動かないと仮定した。また、疎水材部の上部(疎水材部天端から10cm下の位置)、中間部(疎水材部天端と暗渠管天端との中間地点)、下部(暗渠管天端から10cmの位置)の1ヶ月当たりの浸水回数、1回の浸水当たりの平均浸水時間、全調査期間に占める浸水延べ時間の割合を表1に整理した。地下水位観測が途切れた期間については観測中断前後の地下水位を連続させて地下水位と疎水材部の標高の関係から浸水の有無を判断した。

図1に示す圃場では疎水材部はほとんど浸水していないことが分かる。この傾向はどの圃場でも同様に認められた。疎水材部の上部、中間部では全調査期間に占める浸水延べ時

間の割合が1%もなく、No.4 圃場の下部で最も浸水していても2割程度期間しか浸水していなかった(表 1)。どの圃場の暗渠も排水機能が十分に満足しており、すみやかな排水がなされたためと考えられる。

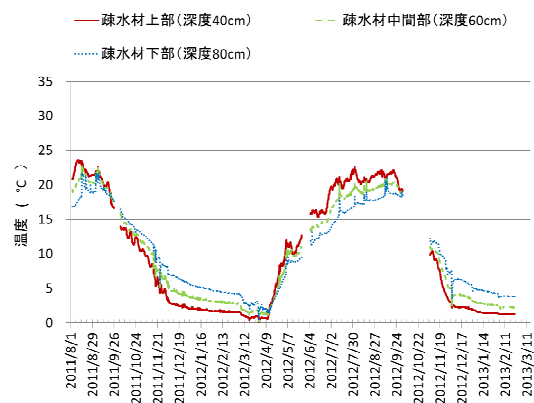
図 2 疎水材温度

調査圃場間で顕著な温度差が生じていなかった。代表圃場の疎水材部の上部、中間部、下部の通年の温度を図 2 示す。どの圃場でも疎水材の温度は最高で 20 数℃、最低で 2~3℃ 前後であり、積雪の効果で疎水材が凍結することはなかった。また、疎水材部の上部から下部における温度差が数℃であり、1日の間に温度の周期的な変動がなかった。

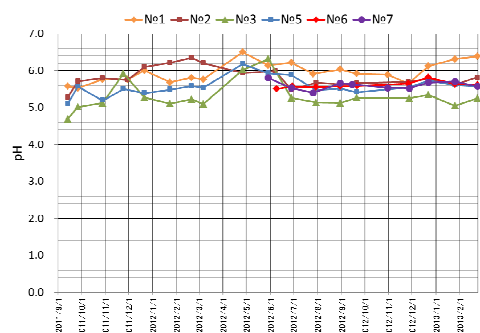
図 3 地下水の pH  
Fig.3 pH of groundwater

地下水の pH 観測結果を図 3 に示す。観測された pH は、4.7~6.5 の範囲にあり、平均が 5.7 であった。どの圃場でも地下水は弱酸性を呈していると判断される。No.1 圃場は他の 5 圃場に比べて若干 pH が高い傾向を示したが(有意水準 5%の t 検定において有意差あり)、平均で 0.4 程度の差であった。年間を通して時期に伴う特徴的な現象は認められなかった。
