## 小型 FWD を用いた簡易な路面下空洞調査法に関する検討 A simple cavity evaluation method under road surface using Portable FWD

M.Tanabe, M. Jomoto, Y. Takeuchi, H. Okazawa and K. Midorikawa

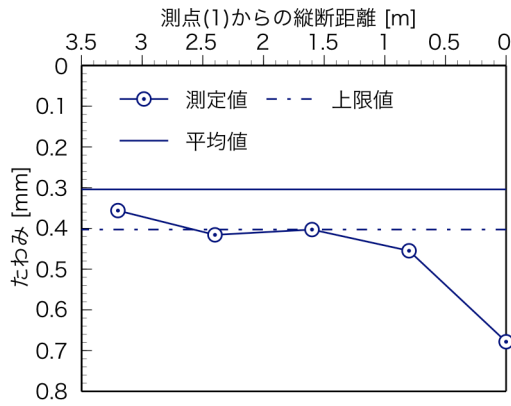
図-3 地点 No.1 での小型 FWD 測定結果

小型 FWD による測定結果を図-3, 4, GPR による調査結果を図-5, 6, 各地点の測点①でのボアホールカメラ映像を図-7 に示す. これらの結果より測点①での GPR の異常信号は空洞を示しており, この箇所では測定たわみは上限値を大きく越えていることがわかる. また, 地点 No.1 の測点②, 地点 No.2 の測点⑤~⑦のように, 比較的浅い位置に空洞を示す異常信号がある箇所でも同様に測定たわみは上限値を越えていた. しかし, 地点 No.1 の測点③~⑤のように, 異常信号が  $1.0\text{m}$  と比較的深い位置にある場合には, 測定たわみが小さくなり, たわみ上限値を明らかに越えているとは言い難い結果となった. これについては, 試験舗装において路面下空洞を再現し, 確認する予定である. 一方, 地点 No.2 の測点②~④では, 異常信号は認められない箇所であっても上限値を大きく越える箇所があった. このような箇所は, GPR の検出範囲外の側方に空洞等の舗装の緩みがあり, 支持力が低下している可能性を示しているもの

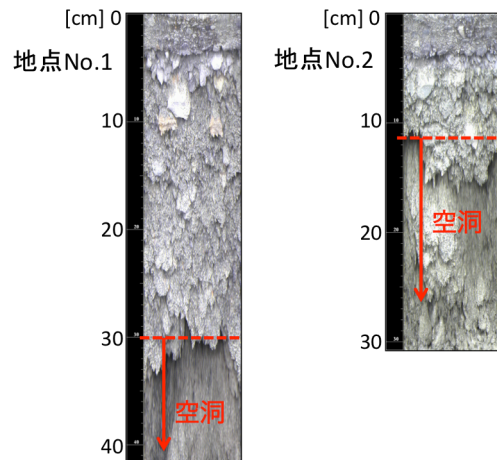
図-7 各地点の測点①での路面下空洞
