鋼矢板排水路の腐食実態に関する実証的研究

Actual Corroded Conditions of Steel Sheet Pile in Drainage Canal

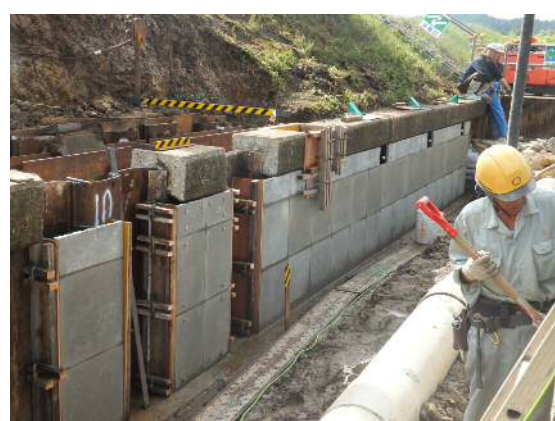
(2) コンクリートパネルを利用した補修工

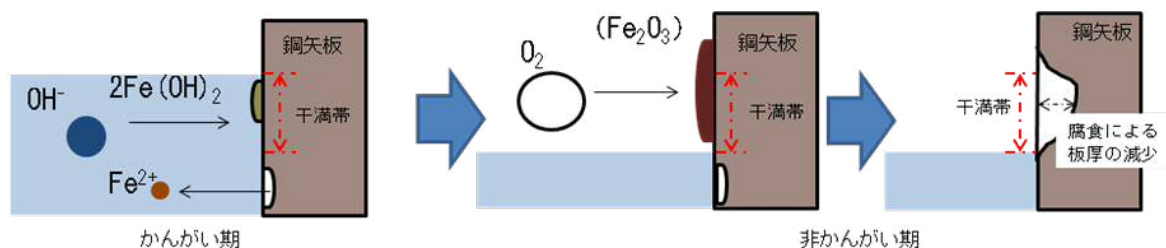
キーワード 鋼矢板, 腐食実態, 補修工, 新潟県
