農業用パイプラインの事故要因分析－調査対象拡充と新たな傾向－
 An investigation for influence of several factors on safety of pipelines
 －data expansion and new trends－

○井端 洸* ・ 西山 竜朗*

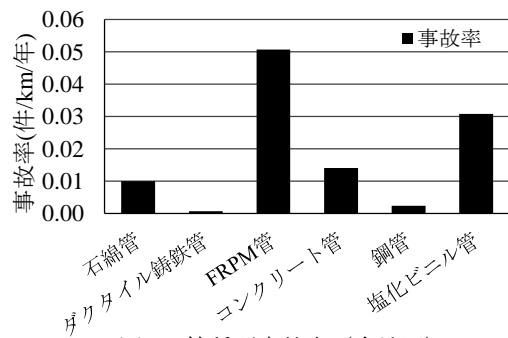
図1 管種別事故率(全地区)
Accident ratio for each pipe material

全地区を総括して管種別の事故件数を表1に示す。表1の各値に対して，事故率の母数である対象期間と管路延長が明確なものだけを取り出し，事故率を求めた。管種別の事故率では，他管種と比べFRPM管が最も高く，ダクタイル鋳鉄管が最も低い(図1)。石綿管・塩化ビニル管には，口径が小さいほど事故率が高いという傾向が現れた(図2)。また，累積事故率(件/km)を求めると，20年経過した塩化ビニル管に事故が起りやすく，コンクリート管では他管種と比べ早い時期に事故が起きやすいという傾向が現れた(図3)。
