鬼怒川水系岡本頭首工の取水施設トラブルと改善策の提言

How to improve the management of the Okamoto head works

三輪 弼*

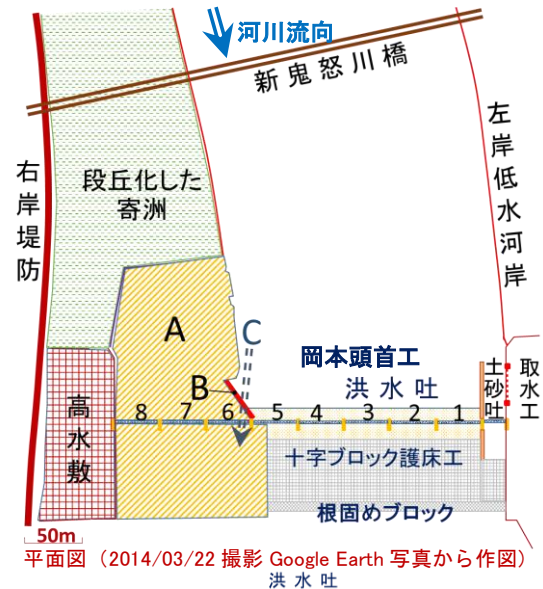
図-1 平成 23 年洪水以降の岡本頭首工における応急的取水対応

しかし、平成 23 年 9 月洪水以降は、図-1 (下) のように、右岸寄りの 6・7・8 号のゲート 3 門を吊上げたまま放置し、1～5 号ゲートを閉鎖して取水位を堰き上げ、その堰き上げ高を維持するため 5 号洪水吐右岸側の堰柱から右岸寄洲までの石堰(図-1 の B) を建設し取水している。

河川管理施設等構造令によって、岡本頭首工は、将来の浚渫によって実現する河床高より高い敷高の固定堰は許可されなかったため、低水敷内は可動堰(全長 367m, 左岸取水口側から土砂吐 20m×1 門(扉高 2.05m), 洪水吐 40m×8 門(扉高 2.0m))になった。頭首工建設時、堰右岸上下流の段丘化寄洲の一部が掘削されたが、その後の洪水で掘削区域に石礫や土砂が流れ込み、ゲート直下周辺部にも堆積してゲート閉鎖の障害になっている。

A: 平成 10 年洪水後に河床掘削された後、その後の洪水で土砂が堆積した区域

B: 石堰(平成 23 年 9 月以降)

C: H.27 年洪水時に生じた石堰を超える流れ

だが、平成 27 年 9 月の巨大洪水の際には、石堰が破壊され取水位が維持できなくなり、取水が不能になった。石堰の天端高が低いため、洪水流が図-1 の C の方向に乗り上げ堤体が破壊されたのである。

吊上げたゲート 3 門の撤去、堰直上流右岸の寄洲(図-1 の A) 河岸と石堰表法面の護岸、および石堰 B の暫定的補強対策を提言する。

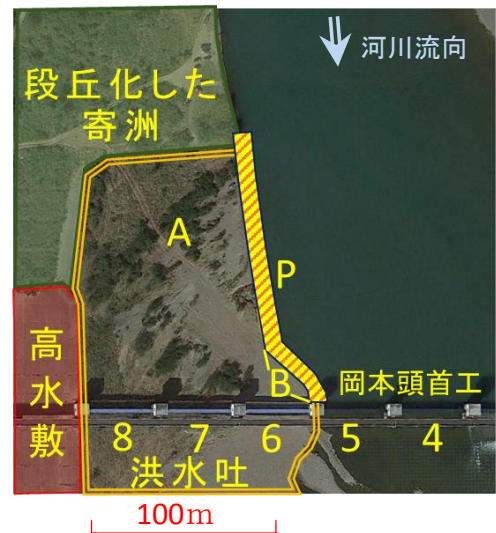
A : H.10 年洪水後に河床掘削され、その後の洪水で土砂が堆積した区域 (オレンジ 2 重線内)
 B : 周辺砂礫を寄せて築かれた石堰
 P : 設置が必要な護岸
 (原写真 : 2015/10/09 撮影 Google Earth 写真)
 図-2 安定的取水に必要な低水護岸の設置

- (1) 高水敷化した寄洲部 A の低水河岸に護岸を設置する。
区域 A はいったん掘削されたが、石礫や土砂が流れ込み寄洲になっている。低水河岸が大きく浸食されると、取水位を維持できなくなる。
- (2) 石堰 B は取水位維持に必要な付帯施設であるので、表法面の浸食を防ぐため低水護岸を設置し、洪水時の越流水による破壊を防ぐため、天端と裏法面に暫定的な被覆工などの補強対策を施す。
- (3) 寄洲に位置する 6・7・8 号のゲート 3 門は撤去する。
鬼怒中央土地改良区連合では、堰ゲート等の塗装を 6 年周期で実施し、その費用として年間 3 千数百万円をかけているが、ゲート 3 門分の維持費用が不要になる。

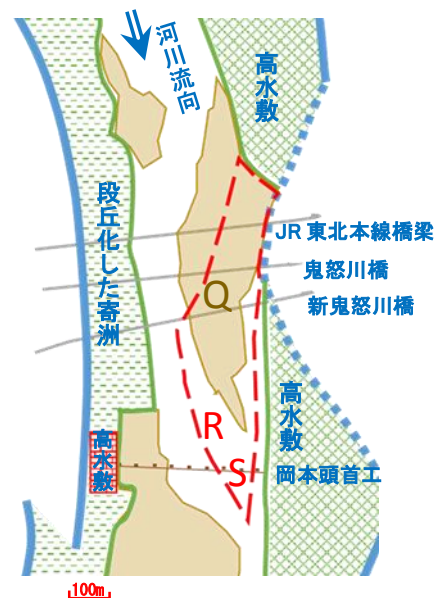
図-3 左岸寄洲移動に伴うゲート閉鎖トラブルの発生予測

現在、岡本頭首工の上流区間において、図-3 のように左岸から河道中央部に寄洲(Q)が発達し、先端部が頭首工に迫っている。鬼怒川低水路は直線的な形状であり、寄洲は徐々に下流に移動する。次回以降の洪水で寄洲が赤破線で囲んだ R 位置に移動し先端部(S)が頭首工周辺に進出する恐れがある。

堰敷上の堆砂はゲート閉鎖時の上下流水位差を利用してフラッシュするが、直径 10cm 以上の玉石が多く含まれる石礫河床ではゲートフラッシュ不能の場合が多い。しかも岡本頭首工の可動堰ゲートは 2m の高さしかなく、水位差を付けにくいので、ゲートフラッシュによる排砂は困難である。

Q : 平成 27 年洪水後の左岸寄洲
 R : 次回以降の洪水で移動予想される寄洲 (赤破線で囲まれた範囲)
 S : 寄洲移動に伴うゲート直下周辺堆砂域
 (原図 : 2015/10/09 撮影 Google Earth 写真)

寄洲の先端が堰に到達してきた場合には、上流寄洲を掘削する必要がある。継続的な寄洲動向の観測体制と寄洲の掘削計画の準備を整えておくことが重要である。
