衝撃荷重に対する水路補修材料の耐久性評価 Durability evaluation of canal repair materials to the impact load

石川県の手取川右岸に位置するセウ用水には多数の落差工が存在しており、中には河川から流入したと思われる石礫が著しく堆積しているものがある (Fig.1)。このように大量の石礫が流下する落差工においては、流水のみならず石礫の落下時の衝撃等により底版が大きく摩耗している (Fig.2)。本報告では、落差工底版に生じた摩耗の断面修復に用いる補修材料を対象に実施した、衝撃荷重に対する耐久性評価試験の結果について報告する。

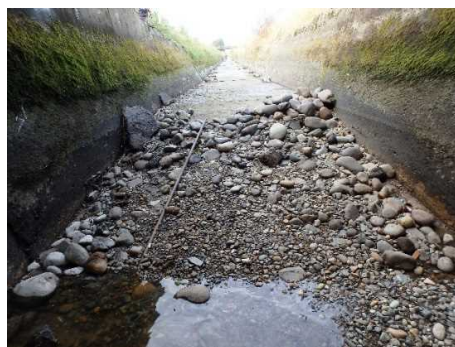
Fig.1 大量の石礫が堆積した落差工

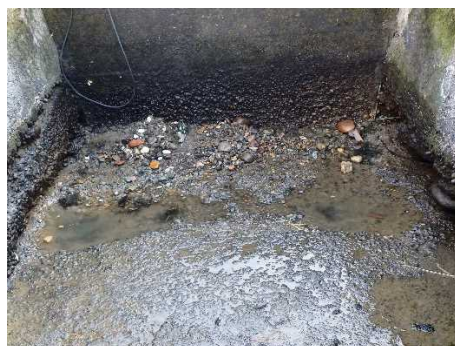
Fig.2 激しく摩耗した落差工底版

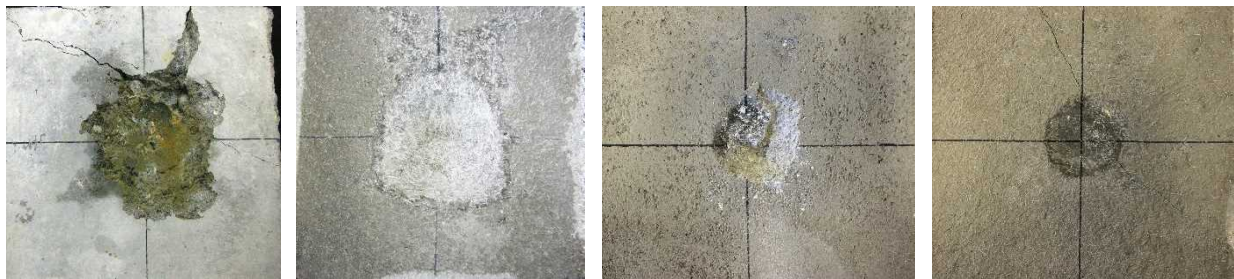
C1 (130回でひび割れ)

F1 (500回後)

P6 (40回で母材露出)

F5 (110回でひび割れ)

Fig.5 落下衝撃試験後の供試体の状況

コンクリートを厚さ 10mm のポリマーセメントモルタルで被覆した供試体 (P4~P6) については、母材のコンクリート面が現れるまでの落下回数が 40 回 (P6)、 170 回 (P4)、 200 回 (P5) であった。厚さ 10mm の繊維補強セメントモルタルで被覆した供試体 (F4~F6) については、F4 が 200 回で母材のコンクリート面が現れたが、F5 が 110 回、F6 が 140 回に達した時点で、母材のコンクリート面が現れる前に被覆材と母材コンクリートに大きなひび割れが生じた。一方、コンクリートを厚さ 30mm のポリマーセメントモルタルや繊維補強セメントモルタルで被覆した供試体については、鉄球の落下回数が 500 回に達しても母材コンクリートが露出するほど摩耗せず、被覆材や母材コンクリートにひび割れは発生しなかった。なお、落下回数 500 回に達した時点での摩耗深さは、ポリマーセメントモルタルが $18.6\sim 20\text{mm}$ 、繊維補強セメントモルタルが $10.1\sim 10.7\text{mm}$ であった。これらの結果から、衝撃荷重による摩耗を考慮する場合、補修材の被覆厚さを 30mm 確保する必要があることが分かった。落下衝撃試験後の供試体の一部を Fig.5 に示す。
