## 積雪寒冷地における排水路鋼矢板の腐食診断

## Corrosion Diagnosis of Steel Sheet-pile of Drainage Canals in Snowy Cold Regions

○石神暁郎<sup>※1</sup> 星野香織<sup>※2</sup> 工藤吉弘<sup>※2</sup>

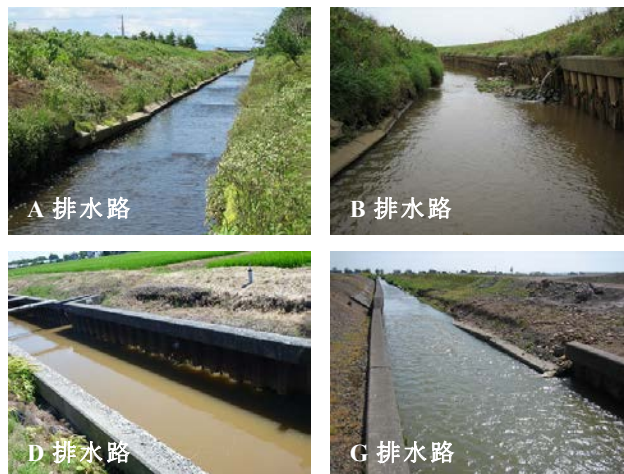
近年、農業用排水路を構成する鋼矢板の腐食が問題となっている。例えば、新潟県内の低平排水不良地域に敷設された排水路鋼矢板では、水位変動域である干満帯付近における局部的な腐食の進行が確認されている<sup>1), 2)</sup>。一方、積雪寒冷地である北海道内に敷設された鋼矢板では、腐食が進行して倒壊に至る場合もあり、周辺地盤の陥没など、社会的安全性に影響を及ぼす事例も散見されている（**Fig.1** 参照）。筆者らは、北海道空知地方に敷設された排水路鋼矢板の腐食・倒壊の発生要因究明のための検討を行っている。本稿では、腐食の診断結果の事例を示すとともに、腐食・倒壊の発生・進展のメカニズムについて考察する。

Fig.1 排水路鋼矢板の腐食

Corrosion of steel sheet-pile of drainage canals

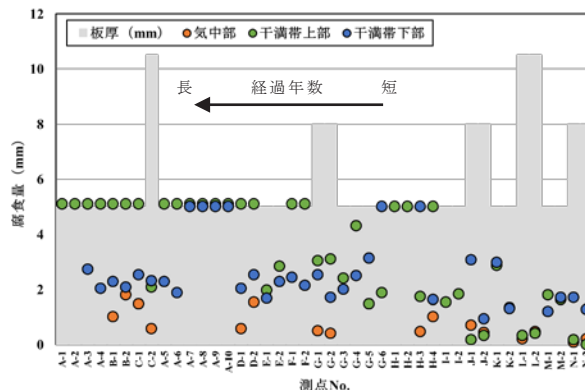
腐食量の測定結果を **Fig.2** に示す。図中では、測点を経過年数順に並べて示している。いずれの部位においても、腐食量は、経過年数が長くなるほど、増加する傾向にある。一方で、局所的に増加している測点もあることが分かる。また、腐食量は概ね干満帯上部 > 干満帯下部 > 気中部の順で大きく、干満帯上部の多くでは板厚に到達（貫通）している。

Fig.2 腐食量の測定結果

Measurement results of amount of corrosion

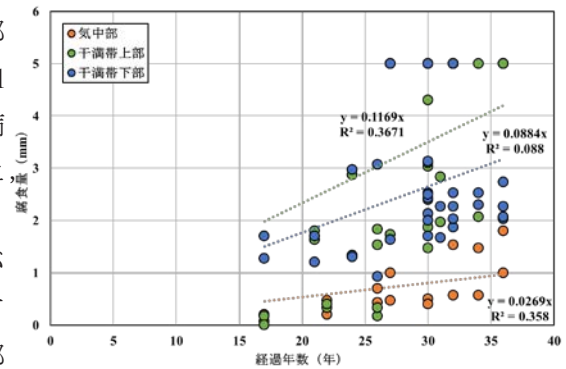
経過年数と腐食量との関係を Fig.3 に示す。部位毎に示される近似式の傾きは、各々腐食度（1年当たりの腐食量）を表している。腐食度は干満帯上部>干満帯下部>気中部の順で大きく、またばらつきも大きいことが分かる。このことから、経過年数以外の要因に影響を受けていることが推察される。さらに、通常は排水に曝され続けている干満帯下部においても、腐食度は干満帯上部に準ずる程度に大きいことが分かった。

Fig.3 経過年数と腐食量との関係  
Number of years in use and amount of corrosion

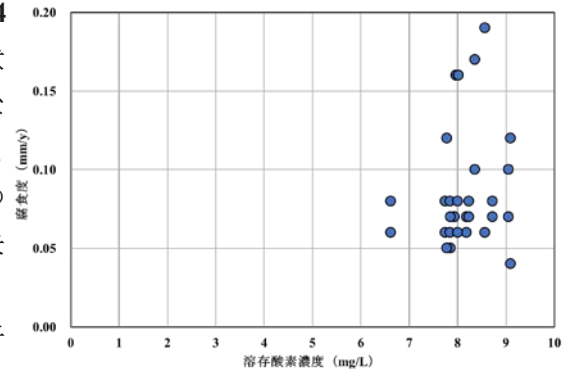
排水の溶存酸素濃度と腐食度との関係を Fig.4 に示す。溶存酸素濃度は総じて高く、ほぼ飽和状態にある。また、相関性は低い、濃度が高くなるほど、腐食度も大きくなる傾向が見て取れる。

Fig.4 溶存酸素濃度と腐食度との関係  
Dissolved oxygen and corrosion rate

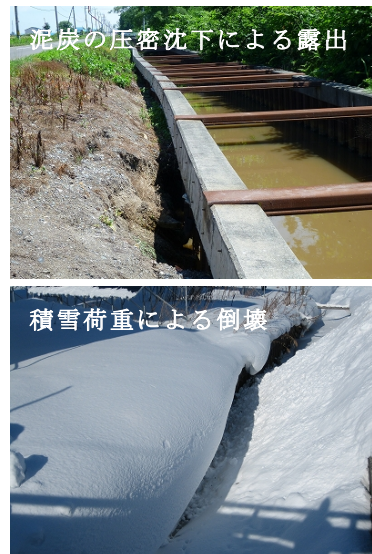
本診断の結果から、腐食・倒壊の発生・進展のメカニズムは以下の通りであると推察する。鋼矢板の表面側では、気中部や干満帯上部において、水と酸素の供給による湿食が発生・進展する。干満帯下部や水中部は、溶存酸素が多量に含まれる排水に曝されている。その状況下で、干満帯上部をカソード部（+極）、干満帯下部をアノード部（-極）とするマクロセル腐食電池が形成され、干満帯上部および干満帯下部では腐食が進み、断面欠損へと進展する。その後、干満帯上部では湿食が進展し、断面欠損が拡大する。実際には、これらの過程に、気中部における乾湿繰返し、水中部におけるエロージョン（摩耗）、表面の付着物に起因する通気差腐食などが複合的に作用しているものと推測される。また、これら表面側で見られる腐食・断面欠損は、背面側が露出して酸素の供給を受け、背面側からの腐食が発生・進展することにより加速される。積雪寒冷地に特有の泥炭地盤に造成された排水路では、泥炭の圧密沈下により鋼矢板の背面側が露出し、腐食・倒壊を助長させているケースが見受けられる。断面欠損が発生・拡大した鋼矢板は、構造的安定性が失われ、背面土圧や積雪荷重などの外力が作用した際に倒壊するものと考えられる（Fig.5 参照）。

Fig.5 積雪寒冷地に特有の劣化要因  
Peculiar deterioration factors in snowy cold regions
