新潟県糸魚川地域における地すべり防止施設の老朽化実態

—鋼製集水井を対象に—

Deteriorated Characteristics of Landslide Prevention in Itoigawa, Niigata Prefecture

—Case Studies of Steel Drainage Well—

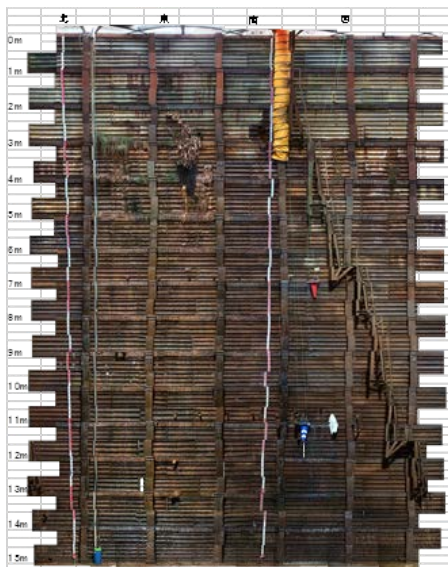
図2 展開写真と板厚・塗膜厚測定結果

板厚及び塗膜厚測定結果を展開写真とともに図2に示す。深さが増すにつれて塗膜厚は減少し、深度5 m以降ではメッキは消滅し腐食が発生していた。板厚の減少は塗膜厚ほど明確ではないが、最も薄い部分は深度12.25 m のところで、3.78 mmであった。

測定深度 (m)	塗膜厚 (μm)		板厚 (mm)	
	北側	南側	北側	南側
0.25	100.4	109.5	4.56	4.69
1.25	89.9	88.3	4.40	4.39
2.25	86.4	94.2	4.45	4.27
3.45	73.4	78.2	4.44	4.63
4.25	65.7	50.5	4.66	4.62
5.25	57.7		4.61	
6.25			4.40	4.20
7.25				
8.25				
9.25			4.50	4.20
10.25				
11.25				
12.25			4.08	3.78

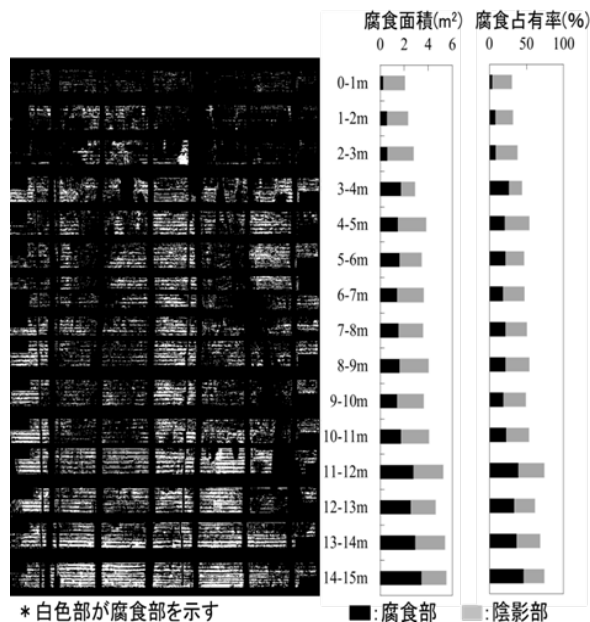
図3 画像解析結果

画像解析の結果を図3に示す。腐食範囲は、塗膜厚の減少と同様に深さが増すにつれて拡大した。腐食部（図3左側の白色部）と陰影部の合計値を腐食域とし、全面積に対する腐食域面積の割合を腐食占有率として求めると、深度12 m以降では

63 %～81 %の範囲となった。目視調査の結果からも、特に深度12m以降では錆こぶが卓越しており、腐食の進行が確認されたことから、画像解析による結果は腐食の実態を捉えているものと考えられる。
