## 寒冷地におけるけい酸塩系表面含浸工法の追跡調査

### Follow-up survey of silicate-based surface penetrant method in cold region

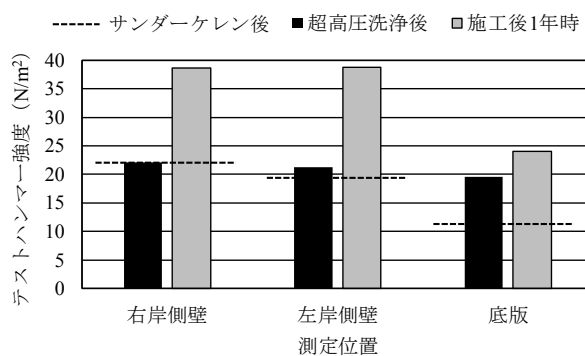
Fig.1 N県現場におけるテストハンマー強度  
 Test hammer strength of N pref. site

N県の現場におけるテストハンマー強度試験の結果を Fig.1 に示す。いずれの測定位置においても、施工後一年後の測定値は補修前と比較

して増加しており、圧縮強度に換算すると、標準的な現場打ち鉄筋コンクリート開水路の設計強度である 21N/mm<sup>2</sup> 以上を満足した。このことから、表面被覆材と既設躯体との一体化性が保たれていることが確認できた。

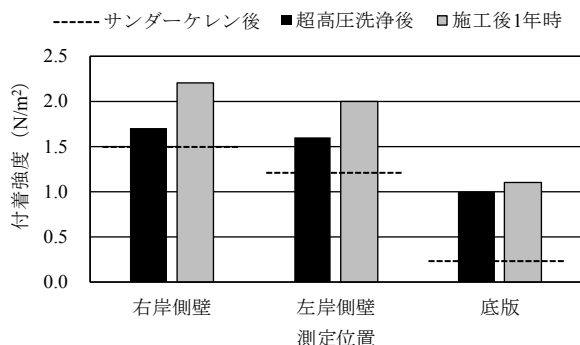
Fig.2 N 県現場における付着強度

N県の現場における付着強度試験の結果を Fig.2 に示す。いずれの測定位置においても、施工後一年後の測定値は補修前と比較して増加したことが分かる。特に両側壁については、無機系被覆材の付着強度の品質規格<sup>1)</sup>である 1.5N/mm<sup>2</sup> 以上を満足するものであった。

一方、底版においては、1.5N/mm<sup>2</sup> を下回ったが、同品質規格において厳しい環境を考慮した 1.0N/mm<sup>2</sup> 以上<sup>1)</sup>は満足するものであった。このことから、現状では一定の補修効果が確認されたものの、今後の追跡調査で注視していく必要があると考えられた。

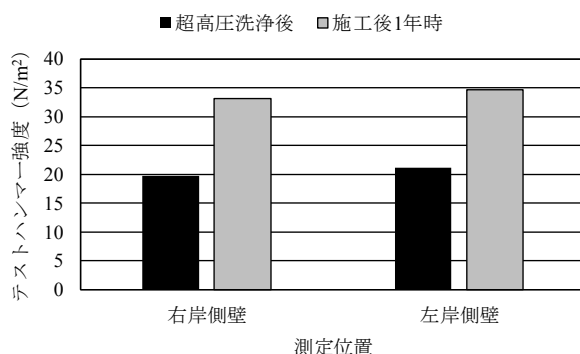
Fig.3 T 県現場におけるテストハンマー強度

T 県の現場におけるテストハンマー強度試験の結果を Fig.3 に示す。両側壁において、施工後一年時の測定値は補修前と比較して増加しており、N 県現場と同様に、表面被覆材と既設躯体との一体化性の保持が確認できた。

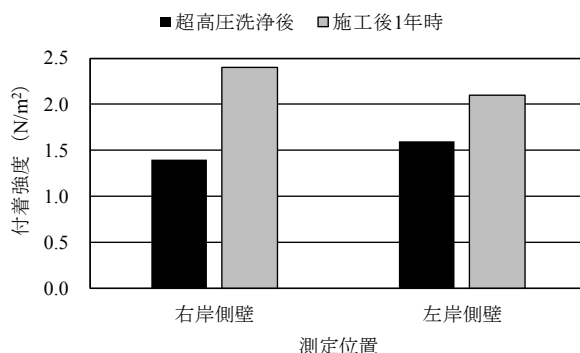
Fig.4 T 県現場における付着強度

T 県の現場における付着強度試験の結果を Fig.4 に示す。結果として、両側壁ともに施工後一年時の測定値は補修前と比較して増加しており、無機系被覆材の付着強度の品質規格である  $1.5 \text{N/mm}^2$  以上りを満足するものであった。
