平成 29 年 7 月九州北部豪雨における小規模ため池の決壊氾濫
 Flood Flow following a Small Earth Dam Washout due to Heavy Rain in Northern Kyushu in July 2017
 ○小嶋 創*・吉迫 宏*・竹村武士*・紺野道昭*・松田 周*・廣瀬裕一*・正田大輔*
 KOJIMA,H., YOSHISAKO,H., TAKEMURA,T., KONNO, M., MATSUDA,S. , HIROSE,Y.
 and SHODA,D.

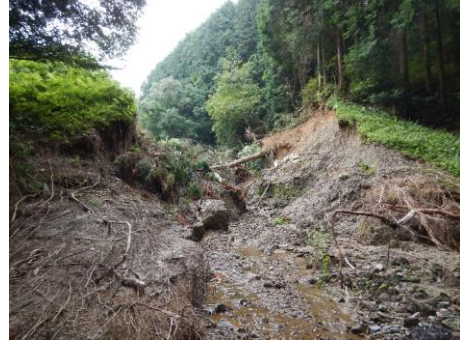
調査対象としたのは、福岡県朝倉市の吉ヶ谷池（堤高7.9m、総貯水量5,000m³、流域面積0.103km²）である。吉ヶ谷池は平成29年7月5日の豪雨で決壊した。決壊から9日後に行われた堀ら²⁾の調査によれば、決壊箇所は堤体左岸側で、決壊幅は12.3m、また、残存した堤体には越流の痕跡は確認されなかった。

現地調査時に撮影した決壊点の写真を Fig. 1 に示す。吉ヶ谷池は7月5日の豪雨により堤体左岸側が

Fig. 1 吉ヶ谷池の決壊点（9月14日撮影）

決壊した。地域住民の証言によれば、氾濫流の流下・拡大が生じたのは18:00～18:30頃であった。

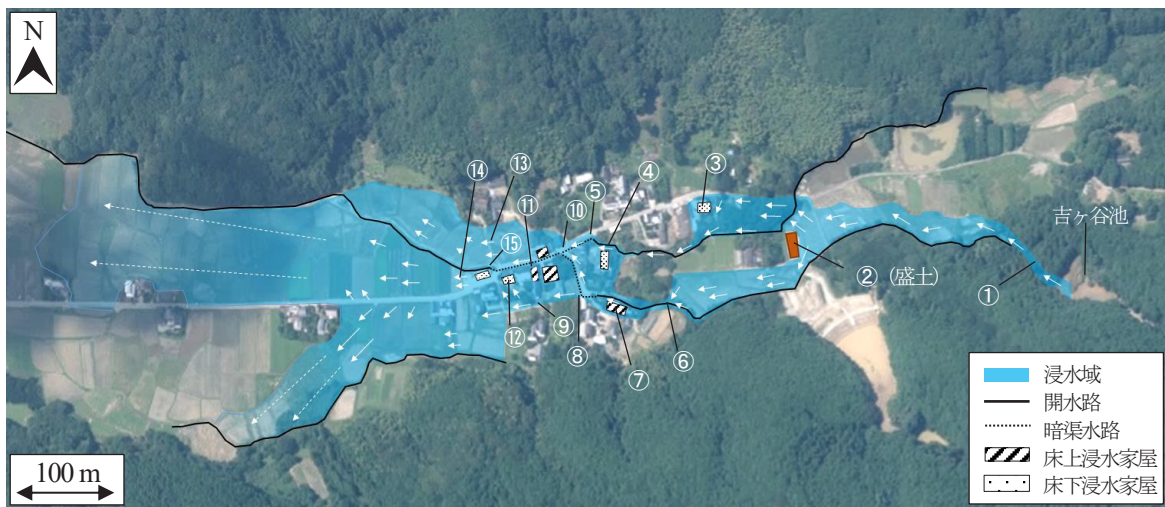
調査から明らかとなった浸水域を Fig. 2 に示す。図中には、痕跡や証言から推定された氾濫流の流下方向を矢印で示した。

決壊点から流出した貯水は堤体直下の谷筋に沿って杉林の中（Fig. 2 中①）を流下した。谷筋の立木には地表面から80cm程度の高さまで流下物が引っ掛かっていた。

Fig. 2 吉ヶ谷池の決壊氾濫流況（背景は国土地理院空中写真；2017年7月13日撮影）

氾濫流はその後、Fig. 2 中②の位置にあった盛土で流向を変え、南北に分岐して流下した。

盛土位置から北向きに流下した氾濫流の一部は盛土背面を流れる水路(断面高さ 1.2 m, 断面幅 1.4 m)に合流した。残りは水路を乗り越えて西向きに流下し、Fig. 2 中③の位置で家屋の床下浸水を生じた後、水路に合流した。

Fig. 2 中④の位置では、水路近傍の立木に地表面から 80 cm 程度の高さまで流下物の引っ掛かり等浸水の痕跡がみられ、氾濫流が再び水路から溢水したものと考えられる。

Fig. 2 中②の盛土位置から南向きに流下した氾濫流は、畦畔を乗り越えながら農地を西に向かって流下した。氾濫流が流下した農地には、土砂堆積、稲の倒伏、畦畔法尻の洗堀等の痕跡がみられた。この流れは、地形勾配に従い Fig. 2 中⑥の位置において水路(断面高さ 0.6 m, 断面幅 1 m)に沿った流れに合流した。当該地点周辺では水路天端から 1 m 程度の高さまで浸水の痕跡がみられた。氾濫流が水路内とその右岸に沿った作業道上に集中したことにより、当該地点では大きな浸水深が生じたものと考えられる。これに伴い、水路左岸側の家屋 (Fig. 2 中⑦) では床上浸水が生じた。家屋壁面の浸水痕跡を Fig. 3 に示す。

Fig. 2 中⑩の道路面下において、集落の北側、南側からの暗渠が合流する。それぞれの暗渠の流下方向に沿って地表面を流下してきた氾濫流もこの位置で合流し、道路に沿って西向きに流下したと考えられる。そして合流点直下に位置する 2 箇所の家屋では床上浸水が生じた。Fig. 2 中⑪位置の家屋における浸水痕跡(地表面からの高さ 82 cm)を Fig. 4 に示す。また、これより約 50 m 下流に位置する 2 箇所の家屋 (Fig. 2 中⑫) では床下浸水が生じた。

集落の道路面上を流下してきた氾濫流は、Fig. 2 中⑬および⑭の位置でそれぞれ路面から隣接農地に流れ落ち、農地を洗堀した。道路下を流れてきた暗渠水路は Fig. 2 中⑮の位置より下流では開水路(断面高さ、幅とも 1.0 m)となる。氾濫流は水路兩岸の農地を、畦畔を乗り越えながら流下した。

吉ヶ谷池の決壊点から約 1 km 下流までの農地に堆積土砂がみられ、氾濫流は Fig. 2 中に破線矢印で示したように広範囲に拡散したと考えられる。

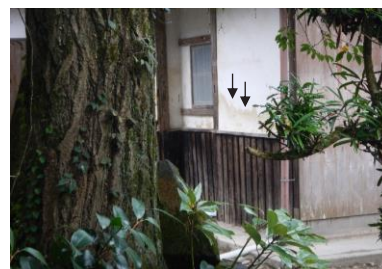
Fig. 3 家屋の浸水痕跡 (Fig. 2 中⑦; 9月15日撮影)
