鋼製集水井の簡易的な機能診断

Diagnosis Method for Simple Evaluation of Steel Drainage Well

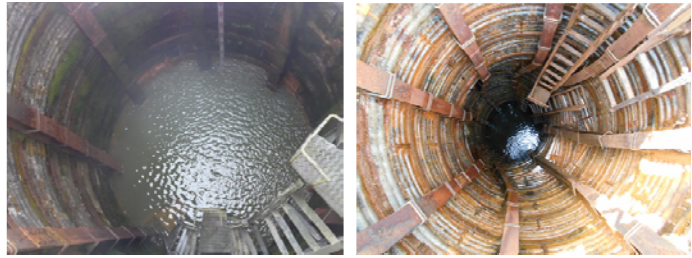
ていたもの2基、地すべり土塊の移動によって井筒本体とパーティカルスティフナーが変形していたもの1基を確認した(図3)。また、全ての井戸でライナープレート、補強リング、パーティカルスティフナーに錆が見られた。カメラ点検では、目視点検では困難だった集水ボーリング孔口の状況を確認することができた(図4)。画質の関係上、閉塞状況の詳細までは判別できなかったものの、集水井12基で計162孔の集水ボーリングを点検した結果、水が出ていたものは58孔、スライムの付着などによって孔口の断面がおおよそ50%以上塞がっていたものは83孔あった。

図3 異常湛水(左)、井筒本体の変形(右)

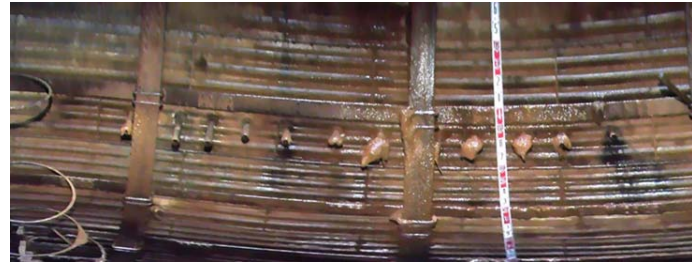
図4 集水ボーリング孔口の状況
