## 塩化ビニル管の農業用パイプラインとしての性能低下について Performance deterioration of PVC Pipe as Agricultural Pipeline

Mitsuru ARIYOSHI, Yoshikazu TANAKA

農研機構農村工学研究部門\* Institute for Rural Engineering, NARO

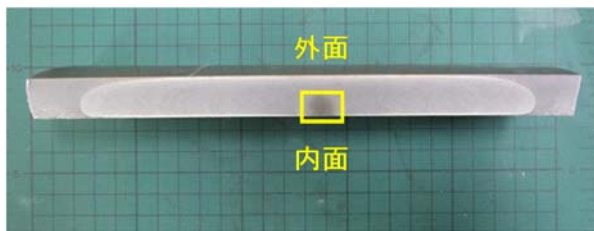
A 地区で敷設後 39 年間経過して破損した塩化ビニル管（VP）の破面を観察した。亀裂は管の縦断方向に発生し、**図 1** に示す起点周辺（□部）を顕微鏡で観察（**図 2**）したところ、疲労破壊の破面に特徴的なビーチマークやラチェットマークが見られた。本管は圃場に埋設されており輪荷重の作用は少ない。管に作用する多数の繰返し荷重には、内圧が想定される。

図 1 破面の全体写真  
Overall picture of fracture surface

図 2 破面の拡大写真  
Microscope picture of fracture surface

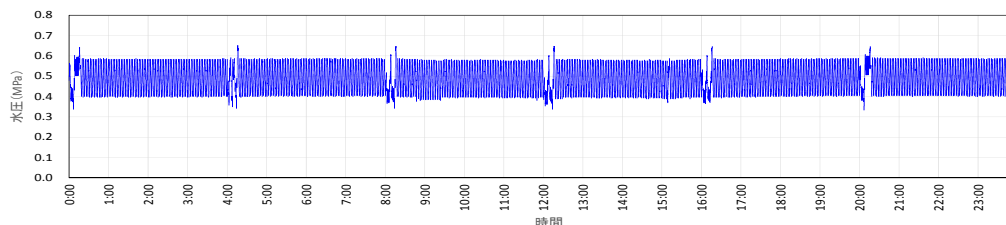
破損管近辺のポンプ場内にて、管内の水圧を計測した（10～2月の4ヶ月）。本地区では圧力水槽に 0.6MPa の水圧を負荷し、0.4MPa まで低下時に、再度 0.6MPa まで水圧を増加させるシステムである。ポンプや水の利用状況等により異なるが、多い日は**図 3** に示すように、頻繁に水圧の変動が生じており、1 時間に約 24 回の繰返しが終日生じていた。また、4 時間に 1 度、サンドフィルターの清掃のため、約 0.3MPa の水圧変動が生じた。

供用期間中に本地区のパイプに作用した水圧の繰返し回数は不明であるが、1 時間 24 回とした場合、1 年で 21 万回の繰返し水圧を受けることになる。実際にも数百万回以上の繰返し水圧を受けた可能性が高い。管に作用する水圧は地区ごとに異なるが、このような繰

図 3 水圧の時系列データ（1日分）  
Time history of water pressure

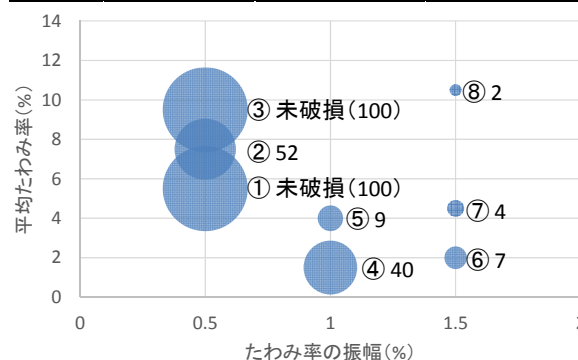
結果をバブルチャートで図 6 に示す。円の大きさは亀裂を確認したときの繰返し数を反映する。また、数字はケース番号（○の数字）と亀裂確認時の回数（万）である。

ケース 1 及び 3 は 100 万回载荷しても亀裂が生じず、試験を中断した。他のケースでは管頂及び管底に亀裂が生じた（図 7）。亀裂を確認した回数は、振幅及び平均たわみ率が大きいほど、小さくなり、特に振幅の影響が大きい。ケース 4 で管底及び管頂に生じる最大の応力は約 16MPa（薄肉円環の変位量と応力の関係式から試算）であり、農業用パイプの塩ビ管の許容応力（15MPa）程度でも多数の繰返し荷重を受けると疲労することが分かる。

図 6 外圧繰返し試験の結果  
Result of fatigue test
