# UAV による農業水利施設の機能診断手法の検討

## Consideration of deterioration diagnosis of irrigation drainage facilities by UAV

○中村 博樹\* ・ 田中 和彦\*  
Hiroki Nakamura\* ・ Kazuhiko Tanaka\*

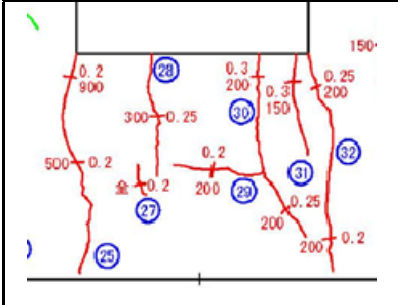
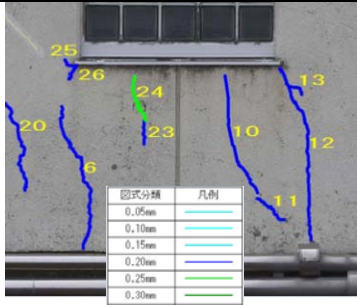
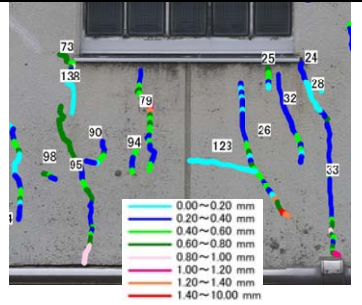
表3 近接目視調査結果との対比

近接目視調査結果との対比結果の一例を表3に示す。解像度 1.0mm/px で撮影した画像では、0.2mm 相当のひび割れは視認可能で、ひび割れ幅測定値も概ね一致する結果となった。また、参考に実施したひび割れ解析ソフトを使用した結果についても、概ね近接目視調査結果と一致する結果となった。

近接目視調査結果	UAVにより取得した画像（解像度 1.0mm/px）	
	CAD上でひび割れをトレース	ひび割れ解析ソフト

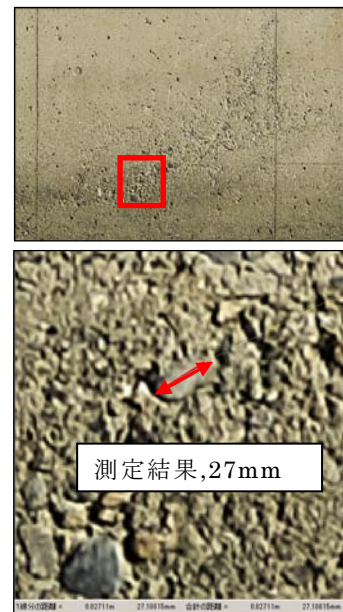
図2 粗骨材粒径の測定事例（上：全景、下：拡大写真）

評価項目		適用性	
内部要因	ひび割れ	○	0.2mmのひび割れの認識は可能である。 課題①：ひび割れ段差については未検証。 ここで、3次元データはmm単位の測定が可能であり、mm単位の段差は測定可能。 課題②：エフロッセンスを伴うひび割れは幅の測定が困難。
	ひび割れ以外の劣化	○	粗骨材相当（5mm）の粒径の認識は可能。 （図2） 課題③：コンクリート表面の変状に関して、汚れを変状と誤認識するケースがある。
	圧縮強度 中性化	×	測定困難。
外部要因	変形・歪み	○	3次元データにより、測定可能。
	欠損・損傷	○	※ひび割れ以外の劣化と同様
	不同沈下	○	3次元データにより、測定可能。
