画像解析による切梁式鋼矢板護岸の変形評価

Evaluation of Deformation in Beam-Type Steel Sheet Pile Revetment by Image Analysis

○萩原大生* 島本由麻** 鈴木哲也***

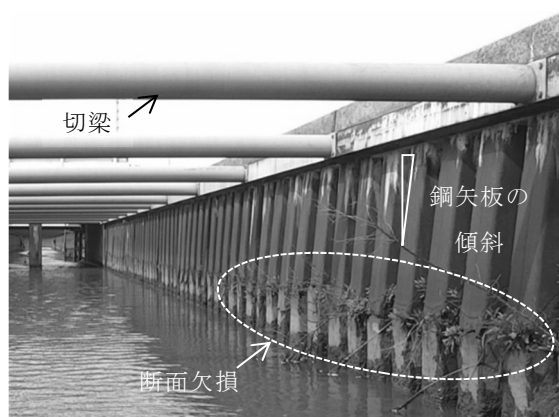
Fig. 1 切梁式鋼矢板水路における変形の例

An example of deformation in beam-type steel sheet pile canal

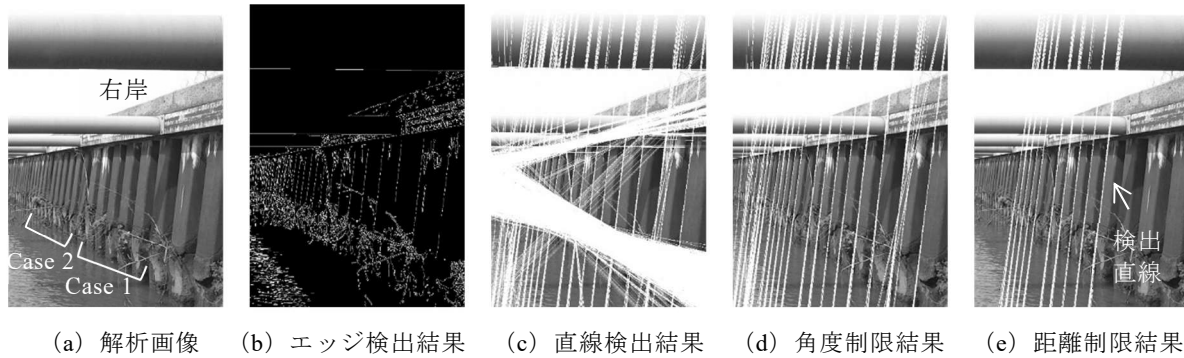
Fig. 3 ハフ変換による直線検出結果

検討ケースとして水路の切梁間の 1 区間ごとに Case 1 および Case 2 を定め, 評価を行った. Fig. 3 にデジタル画像のハフ変換による直線検出結果を示す. Fig. 3 (a) の解析画像に対するエッジ検出結果が Fig. 3 (b), エッジ要素に対するハフ変換での直線検出結果が Fig. 3 (c) となる. 検出された直線は白線で示す. 水路内では, 鋼矢板の直線形状に加え, 切梁や笠コンクリートが直線として検出された. 断面欠損箇所に分布する植生については, まばらなエッジが画像上では特定の直線上の点と認識され, 多数の直線が検出される結果となったと考えられる. 実環境の画像には様々なノイズが含まれ, 対象とする直線が紛れてしまう. 本研究では, ハフ変換結果に角度制限 ($0.0^\circ \leq \theta < 30.0^\circ$) と距離制限 ($220 < \rho <$

550) を行うことで評価対象の直線を抽出した (Fig. 3 (d) および (e) 参照). 角度の評価について, Case 1 での推定角度および実測角度の平均値は 6.6° および 6.4° となった. Case 2 での推定角度および実測角度の平均値は 7.5° および 6.4° となった. 推定角度はそれぞれ 0.4° のばらつきを有していたが, 実測角度と概ね一致する結果となった. Case 1 と比較してカメラから比較的遠い位置の Case 2 では評価値と実測値の相違が大きくなった. これは, 透視投影モデルによる 1 画素あたりにおける実空間の情報量の相違が影響していると考えられる.
