鉛直水頭分布の計測による暗渠流出阻害要因の特定

○YOSHIDA Shuichiro¹⁾ HONDA Agun¹⁾, MATSUMOTO Yoshihiro¹⁾,
SATO Taro²⁾, SEKIKAWA Tsutomu³⁾, CHIBA Katsumi⁴⁾

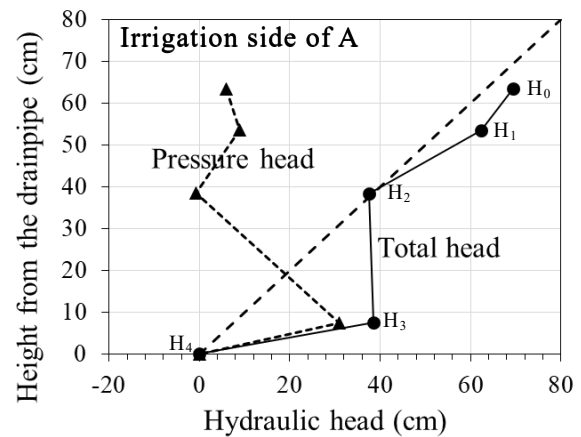
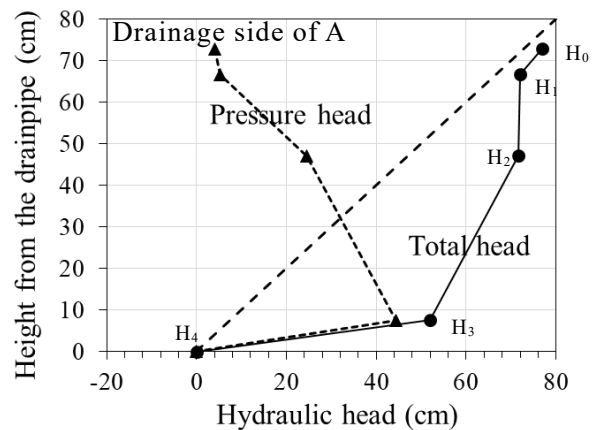
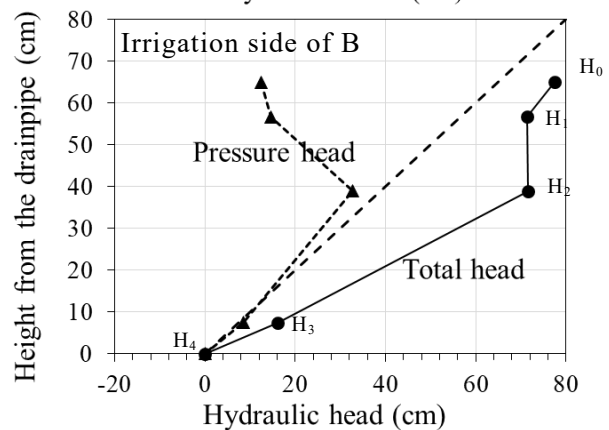
Fig.2 Vertical distribution of hydraulic head above the drainpipes at the maximum drainage discharge

2019年10月6日に観測された21.8mmの小規模降雨の際に、暗渠排水量が最大となった瞬間の水頭分布を**Fig.2**に示した。

側では、疎水材上部に大きな全水頭勾配がみられ、作土から疎水材への流入抵抗（特に補助暗渠と本暗渠の連絡）が相対的に高まっていると考えられた。排水路側では、吸水渠への流入部分の抵抗が最大となっており、作土から疎水材下端まで良好な通水性を有していると判断された。一方、圃場Bは、全体的に排水量が小さいことから、排水不良と考えられたが、特に測定を行った用水路側では、作土が湿潤な状態が続いていた。降雨時には、疎水材の上下端で大きな水頭差が生じており、疎水材の縮小もしくは腐敗・目詰まりが通水能力低下の主因であると考えられた。

Drainage discharges at the moment were 1.98 and 0.50 mm/h in Field A and B, respectively.
