北海道胆振東部地震における曲管部の被害について The Damage of Pipeline due to the 2018 Hokkaido Eastern Iburi Earthquake

*○鈴木和志, **小野尚二, 毛利栄征***

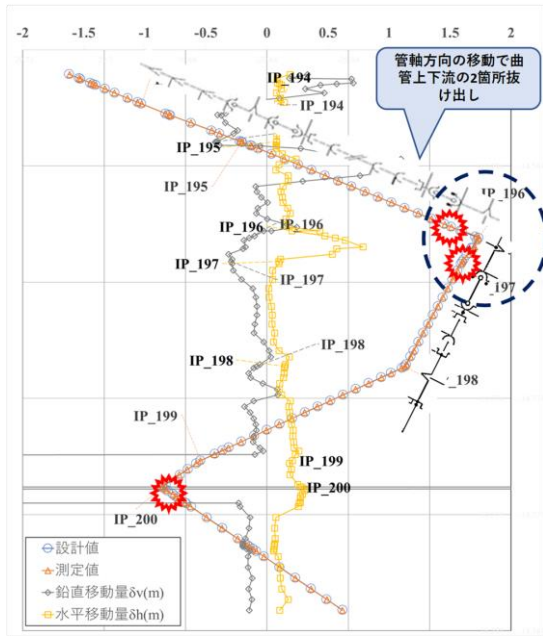
図2 豊沢地区の平面図と移動量分布(93本)

設され個々のパイプの水平移動量は図2のようである。直管部分でも10cm以上の横移動をしている。また、曲管のIP196では図4と写真1に示すように背面側に80cm以上移動している。特殊押輪などで継手部を一体化している曲管全体が背面側に動き、一体化端部のDCIPからFRPMに接続する上下流の2か所で離脱している。継手部の伸縮量は図3に示すようにほとんどが設計照査用最大伸び量67mm(最大設計抜け出し量X(135mm)から継手に許容曲げ角度(2° 30')が作用した時の抜け出し量を差し引いた値)以下であるが、100mmを超える抜け出しも発生している。管軸方向と直角方向の動きを重ねてみると、地震動によって管路全体が大きく移動しており、泥炭地盤と埋め戻し地盤の地震時挙動の影響が大きかったことが推測される。管周辺の埋め戻しに使用した切り込み砂利の液状化抵抗力が低いことや矢板施工による地盤の緩みや空洞の残置なども、大変形に至った原因の一つと考えられる。
