集水井工の機能診断調査における小型自動カメラの適用可能性の検証 Inspection of applicability of small automatic camera in diagnosis function investigation of drainage well

小嶋 英典

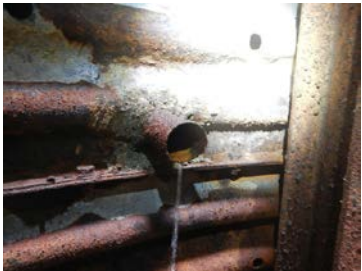
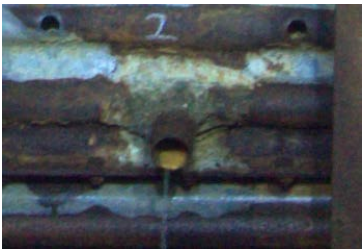
立入調査	全方位カメラ（静止画）	動画・静止画カメラ（静止画）
集水管の流水

表1に示す、立入調査時の撮影写真と2種類のカメラ調査で撮影画像を比較すると、立入調査で確認した壁面の発錆状況や集水ボーリングからの流水等を小型自動カメラでも確認できた。
