## パネル被覆工法に発生した滲み出し変状の実態調査

### Survey of the Groundwater Exudation in Service Steel Sheet Pile with Concrete Panel Coating

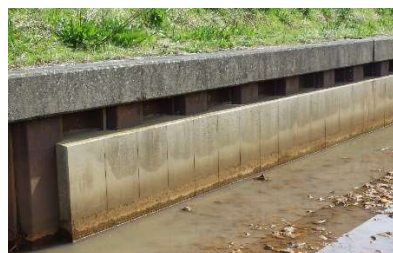
図1 ストパネ工法の適用事例(10年経過)

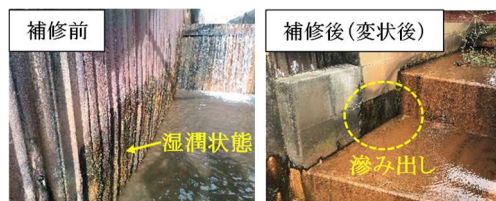
図3 滲み出し変状事例

本変状は、パネル材の合端から表面への地下水の滲み出しが確認された(図3)。対象施設は、補修前の時点で既設鋼矢板の腐食域が地下水により湿潤状態にあり、孔食や鋼矢板継手から侵出水が確認された。被覆前に孔食部の鋼板補強はなされたが、止水処理が不十分であったため、コンクリートの硬化前に水みちが生じたことが変状の要因と推察される。

パネル被覆工法で補修された鋼矢板水路における地下水のしみ出し変状の実態調査を行った。詳細調査の結果、顕著な腐食進行は確認されなかった。今後、パネル被覆工法の長期供用を進めていくためには、変状のモニタリング評価の手法構築が必要と考える。また、変状の事前予防も必要であり、本変状ではウィープホールによる導水処理が有効と考える。

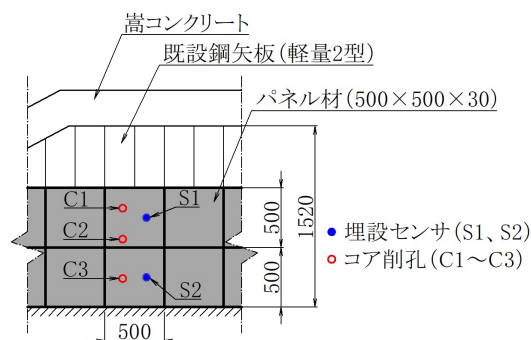
図 4 埋設センサ、コア採取位置図(展開図)

後約 3 年経過時にコア削孔により採取した鋼矢板の鉄片による状態評価を試みた。埋設センサおよびコア削孔位置を図 4 に示す。

コア削孔は、図 4 の C1～C3 の位置で採取した。C3 では削孔箇所から湧水があり、外水位の影響下にあることが確認された。コア削孔により採取した鋼矢板の鉄片試料を図 6 に示す。C3 は被覆前に腐食部に施した補強鋼板も同時に採取した。板厚の測定値は、C1～C3 のそれぞれで 5.15 mm, 5.16 mm, 3.17 mm である。C1 と C2 は、板厚規格値 5 mm とほぼ同値であり、腐食の進行は無いと判断できる。C3 は、鋼矢板の設計腐食代の約 2 mm が腐食した状態にあるが、被覆前の板厚が不明なため、被覆後の腐食進行を直接的に判断できない。しかし、補強板に腐食は認められず、C3 部位での被覆後の腐食進行の可能性は低いものと判断できる。

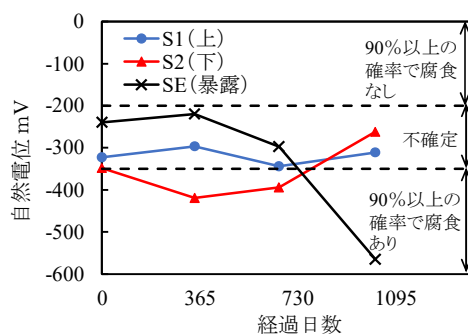
図 5 自然電位の時系列データ

自然電位の計測結果を図 5 に示す。S1 および S2 は、被覆材内部の鋼矢板の上部と下部に設置した埋設センサである。SE は、水路内に暴露した水中センサで S2 とほぼ同じ高さに設置した。ASTM C 876 の腐食判定基準によると、自然電位が卑側にある場合、腐食の確率が高くなる。S1, S2 の最終測定値は、本判定基準によれば「腐食の可能性は不確定」と判定されるが、既に腐食した対象物であるため、間接的な評価となる。S1, S2 の自然電位の推移から考察するとほぼ横ばいであり、腐食の進行性は低いと推察される。
