パネル被覆工法に発生した滲み出し変状の実態調査（その2） Survey of the Groundwater Exudation in Service Steel Sheet Pile with Concrete Panel Coating (Part2)

○長崎文博*・小林秀一**・鈴木哲也***

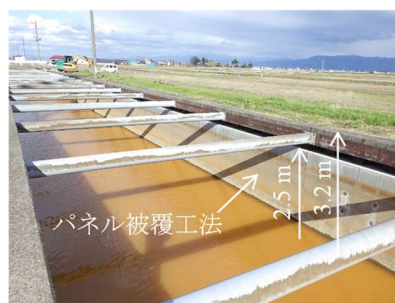
図1 調査施設

調査対象（図1）は、護岸高3.2mの鋼矢板水路で、本工法により被覆高2.5mを補修した。外水位は河床より高さ1.5~2.0m程度であることが被覆前の既設鋼矢板の湿潤状況から確認されている（図2）。滲み出し変状は、外水位より低い位置（河床より1.5m）に裏込めコンクリートの打設直後に確認された。変状の原因は、裏込めコンクリートの打ち継ぎ部に水みちであり、鋼矢板からの浸出水に対する止水処理が不十分であったと推測される。

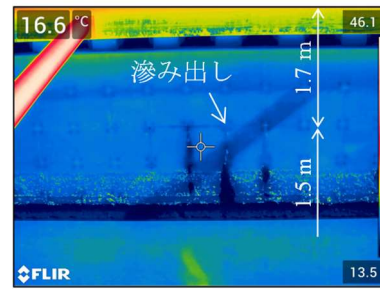
図3 赤外線サーモグラフィ画像

(2) 図3の熱画像は、水路対岸から滲み出し箇所を撮影した。パネル内部の裏込めコンクリートに変状がある場合、健全箇所と異なる温度分布がパネル材を介して検出される²⁾。結果、検出された変状は、目視できるパネル表面に顕在化した滲み出し変状のみで、裏込めコンクリートへの滲み出し水の拡散や滞水などの変状が無いことが示唆された。

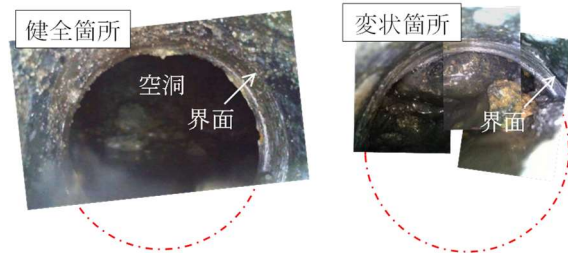
図4 削孔内画像

(3) コア削孔は、滲み出し箇所とその直上455 mmの健全箇所を削孔し、マイクロSCOPEにより孔内を観察した(図4)。鋼矢板と裏込めコンクリート界面に剥離は無く、一体化された状態にある。また、熱画像と同様に裏込めコンクリートに滲み出し水の拡散や滞水などの変状が無いことを直接的に確認した。一方、鋼矢板背面土に空洞が認められ、補修前は鋼矢板継手から土砂の吸出しが常態化していたと推測される。この空洞化の事象からも補修時には、止水処理が必要な状態にあったことが示唆された。

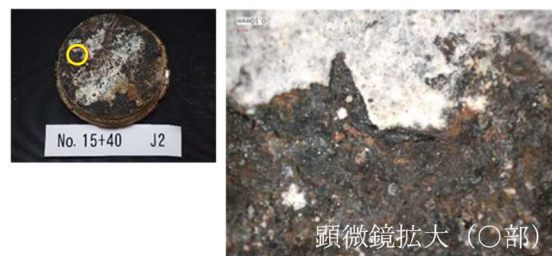
図5 鋼矢板片の観察(変状箇所)

(4) 変状箇所のコア削孔による鋼矢板片とその顕微鏡画像を図5に示す。鋼矢板片に新たな発錆は無く、補修時の素地調整(高圧洗浄)の状態を維持している。鋼矢板片の板厚は7.5 mmで補修前の現地測定値7.5 mmと同値であり、腐食の進行は確認されなかった。
