新潟県内の地すべり地における「集水井」の点検結果

Results of Inspection of Drainage Well in Landslide Area, Niigata Prefecture

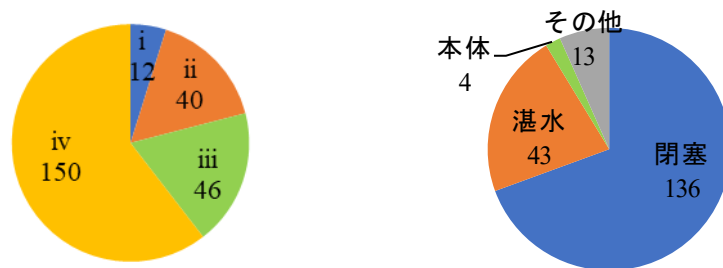
図3 集水井の点検結果（左：健全度評価，右：健全度iii, ivの内訳）

集水井の健全度評価を図3に示す。点検を行った計248基の集水井のうち、健全度iは12基、iiは40

基, iiiは46基, ivは150基であった。健全度iiiでは軽微な補修が必要, ivでは補修や改修が必要となる。健全度iii, ivとなった主な要因として一番多かったものは、集水・排水ボーリングの閉塞であり、それに続き湛水、本体の順となっている。

これらから、軽微なものも含め何らかの補修が必要なものが全体の8割を占めていることがわかる。その内訳からは、地すべり活動によって本体が破壊するような事例はほとんどなく、集水ボーリング孔口の閉塞や井戸内の異常湛水が主なものとなっている。よって多くの場合は集水ボーリングの定期的な洗浄などの対応で機能維持は可能と考える。ただし、排水ボーリングの破断や閉塞によって井戸内が異常湛水するような場合、その状況によっては地すべりの再活動へと結びつく恐れがあるため、早急な対応が必要となる。
