レーザスキャニングによる RC 頭首工の 3D 損傷検出と物性との関係 3D Damage Detection in RC Headworks by Laser Scanning and Physical Properties

○鳥越智也*・高橋智香*・柴野一真**・鈴木哲也***

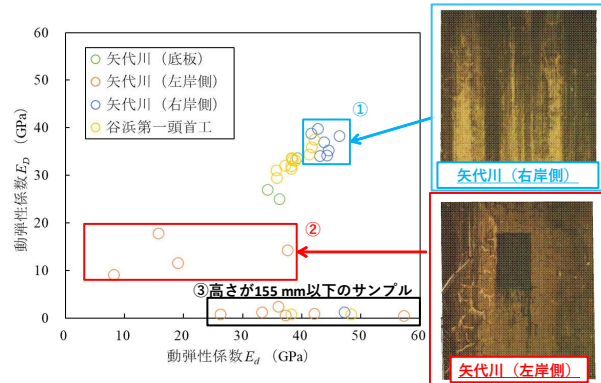
破壊試験により得られた結果を表 1 と図 1 に示す。一般的に無損傷コンクリートでは、超音波伝搬速度試験で 4,000 m/s、共鳴振動法で 10,000 Hz の結果を得ることができる。矢代川頭首工では、ひび割れが顕在化していた左岸側堰柱部より採取したコア供試体の超音波速度と動弾性係数が標準的な無損傷コンクリートと比較して著しく低下していることが確認された。右岸側堰柱部では、左岸側とは異なり、ひび割れは顕在化しておらず、コンクリート物性においても標準値に近い値を検出した。レーザスキャニングにより取得した 3D 点群によるひび割れ分布の実態評価値²⁾³⁾とコンクリート物性(動弾性係数)との密接な関連が示唆されたものと考えられる。

図 1 より、評価方法の異なる動弾性係数は、式(1)と式(2)の両式により評価されたものがほぼ類似の値を算出するものと(図中①)、動弾性係数が極度に低下したものと(図中②)、共鳴振動法評価値に相違が確認されなかった採取時のコア高さが 155 mm 以下のサンプル(図中③)に分布が分かれた。サンプル条件(ひび割れの発達状況、サンプルサイズ)により評価精度が影響を受けるものと推察される。

図 1 評価方法の異なる動弾性係数の比較とコア取得近傍の 3D 点群
