# 鋼製ゲートにおける防食塗装のモニタリング調査と評価 Monitoring and Evaluation of Anti-corrosion Coating on Steel Gate

○平井 就基                      濱崎 潤一                      濱 緑  
Hirai Shuki                      Hamasaki Junichi                      Hama Midori

NTCコンサルタンツ(株) NTC Consultants Co. キーワード: 工法・施工、金属材料・瀝青材・高分子材料

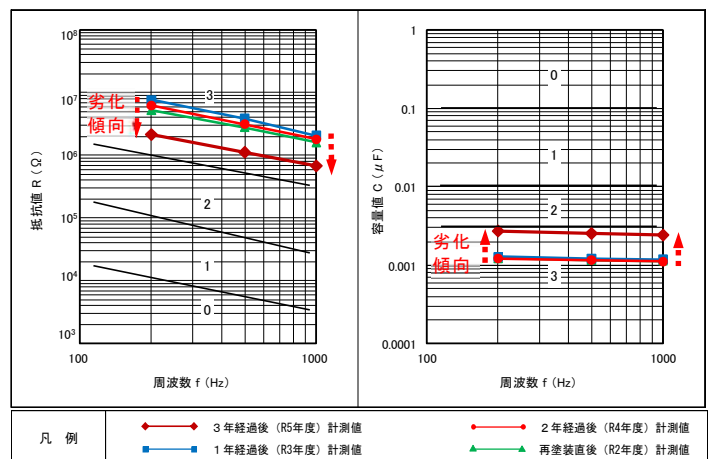
図-3 塗膜インピーダンス測定結果の例  
Example of Coating Impedance Measurement Results

ただし、『工法C』以外は上塗材にエポキシ樹脂塗料を使用しているため、表面の白亜化が顕著であった。また、塗膜インピーダンス測定では、“評価点=3～2”であるものの、すべての塗装工法において劣化傾向にあることを確認した(図-3 参照)。
