北海道胆振東部地震で被災したフィルダムの復旧に伴う狭小部の堤体盛立事例

Re-embankment construction following restoration of fill dam affected by the 2018 Hokkaido Eastern Iburu Earthquake

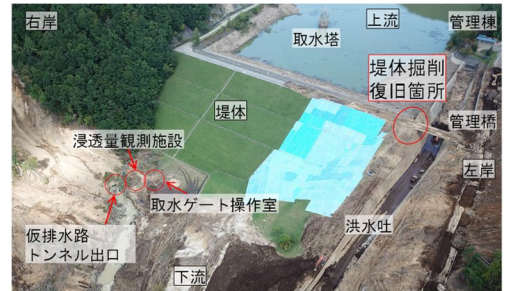
1. はじめに 平成30年9月6日午前3時7分に北海道胆振中東部を震源とする胆振東部地震(M6.7)が発生した。厚真町北西部に位置する厚真ダムでは左岸法面からの崩落土の影響で管理橋が被災した。このため、既設橋台と接していた部分の堤体を最小限の範囲で掘削し、管理橋の復旧を行うとともに堤体掘削部の再盛立を令和4年度に実施した。

Fig.1 堤体被災状況(地震直後)

Damage of Aduma dam

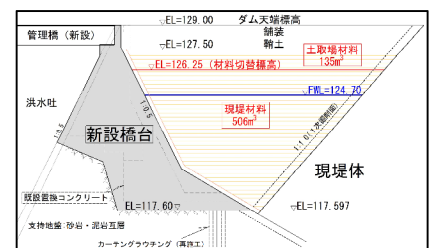
本ダムの再盛立範囲のうち鋼土(コアゾーン)はダム軸方向に最大17m、上下流方向に最大8.5mと狭小な範囲に、640.8m³の盛立を実施した。そのため本稿は、狭小部における鋼土の施工方法と施工管理について報告するものである。

Fig.2 再盛立箇所 縦断面図

Longitudinal section of re-embankment area

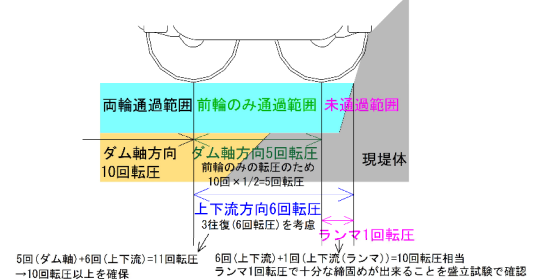
転圧機械は1t級振動ローラとし、転圧方向はダム軸方向を基本としたが、橋台・現堤体との接合部においては、ダム軸方向の転圧だけでは転圧不足が生じることから、ダム軸方向の転圧に加え、上下流方向の転圧と、80kg級ランマによる転圧を実施した。

Fig.3 接合部の転圧方法模式図

Schematic diagram of compacting at joints

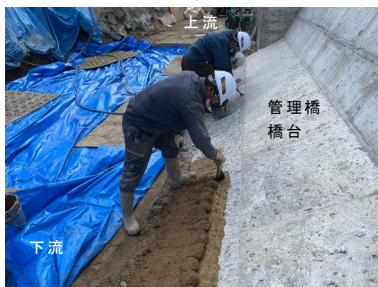
新設橋台の表面は平滑であるため、鋼土となじむようにチッピングした。最下部には既設橋台が露出していたため、最下部の既設橋台部と新設橋台との接合部にはスラリーを塗布し、コンタクトクレイを突固めてから鋼土を盛立した。

Pic.1 橋台接合部の盛立
Embankment at joint with abutment

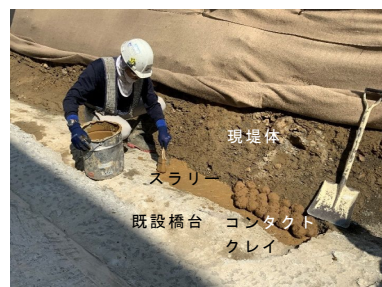
Pic.2 最下部の盛立
Embankment at bottom

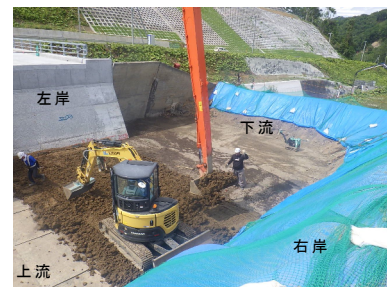
Pic.3 まき出し状況
Throwing soils

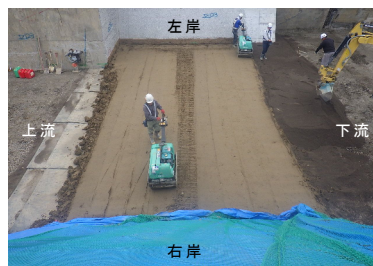
Pic.4 転圧状況(ダム軸)
Compacting soils

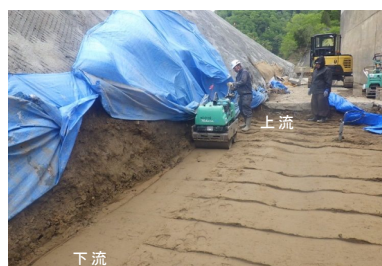
Pic.5 接合部の転圧状況(上下流)
Compacting soils at joints

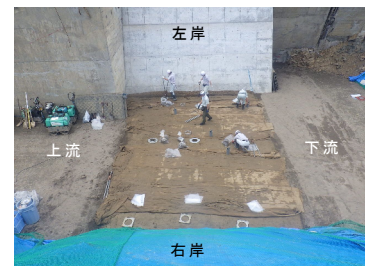
施工管理としての品質管理試験は、同様の工事を行った当麻ダムの事例を参考に、盛土標高 1m(盛土量約 70m³)につき 1 回(計 9 回)実施した。接合部と、一般部(鋼土中央)において、ダム軸及び上下流側の合計 3 箇所を試料を採取し、Table 3 盛立管理に示す品質を確保しているか確認しながら施工した。

Pic.6 品質管理試験の状況
Quality control test

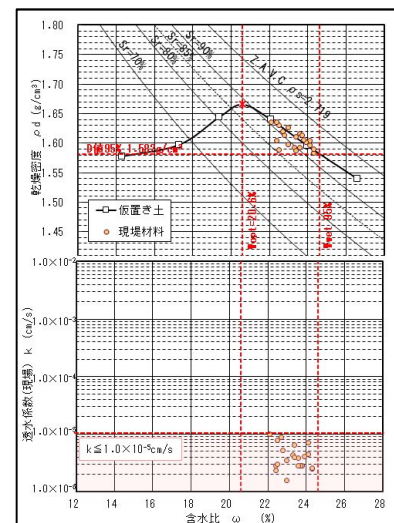
4. 品質管理試験結果 現堤材料の現場密度試験結果を Fig. 4 に示す。いずれの結果も基準値を満足した。含水比は Wopt (20. 6%) から Wwet95 の範囲内で適切に管理されて施工が行われた。

Fig.4 現場密度試験結果(現堤材料)
Result of site density tests
