ため池の事故発生要因に関する分析と考察

Analysis and Considerations on Factors of Accident Occurrence in Reservoirs

○佐古田 又規*、佐藤 周之**

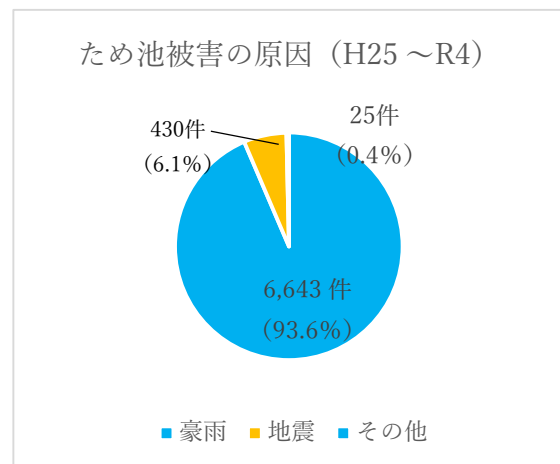
図-1 ため池の被災原因³⁾

図-1に農林水産省が公表している平成25年から令和4年までの20年間のため池被害の原因を、図-2にため池堤体の決壊の原因を示す。被害の原因の94%が、堤体の決壊においてはその99.8%が豪雨によるものであった。

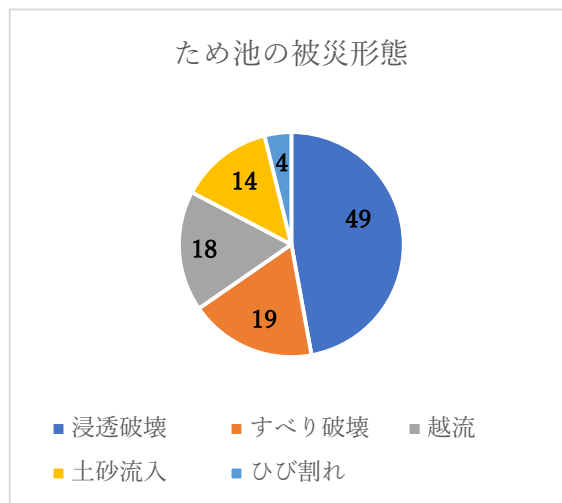
図-3 ため池の被災形態

図-3は文献調査から得た事故ため池104箇所⁵⁾のため池の被災形態を示している。浸透破壊、すべり破壊、ひび割れによる被害で約7割を占めており、これらの被災は、堤体内の漏水に起因することが多いことから、漏水およびパイピングの発生について分析、考察を行った。

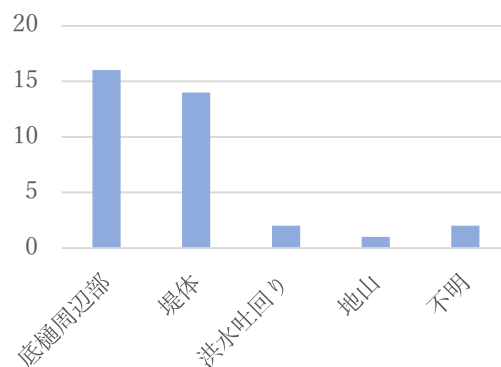
図-4 ため池の漏水位置

文献調査において得たため池の漏水位置を図-4に示す。

漏水の多くは底樋周辺部や堤体自体に多く発生している。

漏水が発生した位置は上流法面の満水位付近や上流法面のブロック陥没箇所などで確認された。堤体自体の漏水は、基礎地盤、地山との境界部で漏水が確認できた。
