水中ドローンを使用した取水塔不可視部分の調査の事例
 Case Study of Inspecting non-visible Parts of an Intake Tower
 Using an underwater drone

○小林大介*・中川慎司*
 Kobayashi Daisuke, Nakagawa Shinji

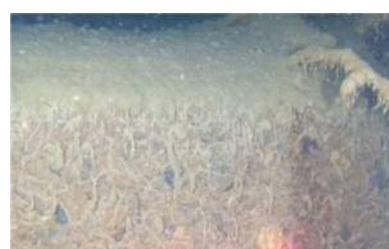
不可視部分の変状は、コンクリート構造物の取水塔基礎では、摩耗による粗骨材露出が全体的に見られた。一方、鋼構造物のスクリーン等では、水接触による腐食(発錆)が全体的に見られた他、漂流物の衝突と推測される塗膜の損傷も確認された。

写真 3 粗骨材露出の状態

Exposed coarse aggregate

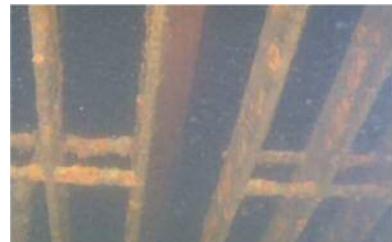
写真4 腐食の状態

Corrosion status

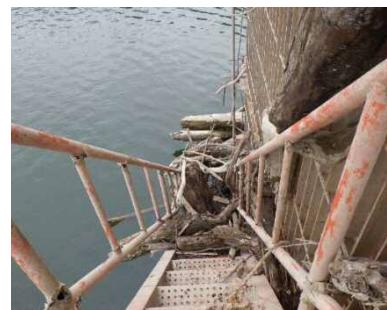
事前調査では、取水塔周辺の流木や階段等の支障物にケーブルが絡まり、機体の脱出に時間を要した。これは、手元のモニターには機体前方のカメラによる映像が写されるため、機体の回転、移動時における支障物の接触が分かりづらいためである。このため、調査時は、操縦士の他、機体と接続しているケーブルを手繩って支障物への接触をケーブル伝いの振動で判断する補助員を配置し、操縦士と補助員が連携する必要がある。本調査では、支障物への絡まりに留意したため、ケーブルが絡まらず安全に調査を行うことができた。

写真5 取水塔周辺の流木

Driftwood around Water intake tower
