水田の一筆減水深制御における課題と対策

Challenges and Countermeasures in Controlled Measurement of Lot water requirement for Paddy Field

○兼子健男* 木村憲行* 坂田良一**

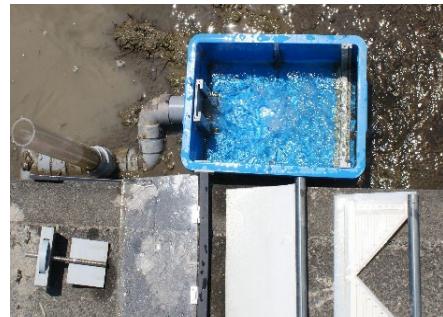
写真-1 ゲートタイプ用水位調節器
(各パーツを取り外した状態)

①用水位調節器の対策: 藻等がバルブに詰まる状況に対して、用水調節弁を円錐形からゲートを上下に作動するゲートタイプに変更し、ゴミ等の清掃のため三角堰板、減水板等を取り外す構造とした。その状況を写真-1に示す。② 傾斜水閘のスライム対策: 暗渠排水に含まれる鉄分は空気と触れることでスライムが形成されるので、傾斜水閘から吐出先を $\phi 13$ の塩ビ管とし、満流で排出する構造に改良。③透水性改良対策: 弾丸暗渠(2 連 1.2m 幅)を深さ 30cm 程度の施工。④畦畔管理: 畦畔の補強とカニ穴等の補修。

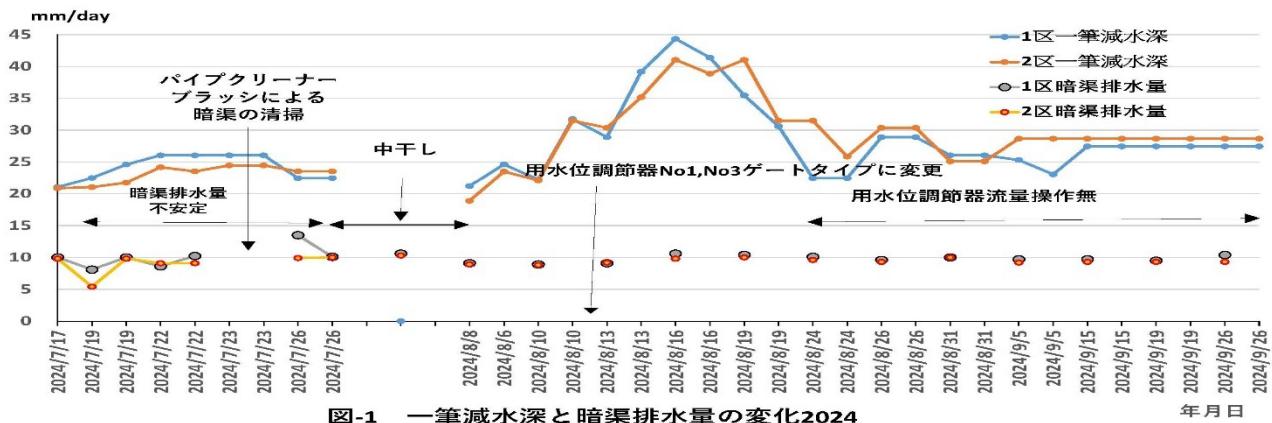
①用水位調節器のゴミ等付着と給水量の変化：中干し前後まで、バルブタイプとゲートタイプを併用し、バルブタイプにゴミ等の詰まりが生じたが、中干し後の全てゲートタイプの利用で、ゴミ等の詰まりは生じなかった。そのため、給水量は用水路の水位上昇の影響を受けた。また、清掃の必要性は生じた。それらの結果を図-1に示す。設定給水量 20mm/day に対して 2024.8.24頃を除いて 25mm/day 前後であった。②用水位の変化：一定量給水のため水位の変化は少ない。管理を始めてから中干し前後まで、調整を行った状態で、用水路側で水位は 2cm 程度、排水路側で 5cm 程度であった。中干し以降調整を行わなかった状態で、用水路側で 3.5cm 程度、排水路側で 6cm 程度であった。給水量が増大した 2024.8.24 時には平均水位 2cm 以上は上昇していなかった。そして、一筆排水口からの越水は認められなかった。③暗渠排水量の変化：傾斜水閘を満流での流出を始めて排水量が不安定化し 1 週間後 2024.7.23 時において極端に排水量が低減し、排水が完全に停止した状態が生じた。調査した結果、傾斜水閘位置での確認で地下水位が、水田水面から -30cm 程度まで低下していた。2024.7.26 にパイプクリーナーブラッシによる吸水管の清掃を行ってから排水量は安定し、落水時まで 10mm/day の設定値であった。
