# 迅速復旧に向けた UAV-LiDAR による被災した集水井の非接触形状検出 Non-contact Shape Detection of an Earthquake-damaged Drainage Well using UAV-LiDAR for Rapid Restoration

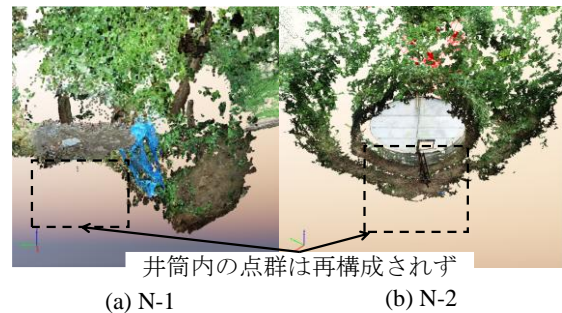
図 3 SfM による点群の再構成結果

図 3 に SfM による点群の再構成結果を示す。どちらの集水井においても、井筒内の点群は取得されなかった。集水井内には十分な光が届かず、特徴点を得られなかったため、形状を再構成することは困難であったと考えられる。

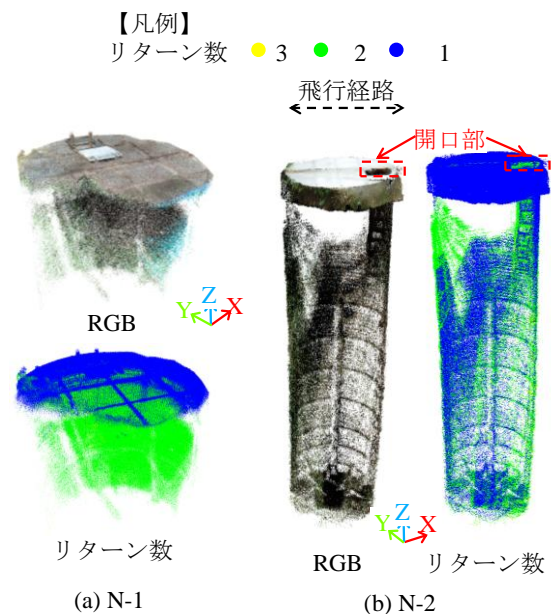
図 4 UAV-LiDAR による井筒内点群取得結果

図 4 に UAV-LiDAR による井筒内の点群取得結果を示す。リターン数に着目すると、エキスパンドメタルの天蓋である N-1 では、特定の大きさを持つレーザパルスが天蓋で一つ目の点群が取得され、残りのレーザパルスが井筒まで到達し、二つ目の点群が取得されたことが確認された。対してコルゲートアイロン製の天蓋である N-2 では、井筒内部においてもリターン数 1 が確認された。これは、レーザパルスより大きな開口部（点検昇降口）からレーザパルスが井筒内に直接届いたことが考えられる。また、レーザパルスが天蓋を透過しないことから、天蓋下はレーザ入射の死角となり、点群が取得されていない箇所が確認された。以上より、天蓋がエキスパンドメタルであり、集水井上部に障害物がない場合、井筒内部の三次元形状を非接触で検出することが可能であることが示唆された。
