LiDAR データによる鋼矢板護岸の補修断面の再劣化特性評価

Evaluation of Re-Deterioration of Repaired Cross Section of Steel Sheet Pile Revetment using LiDAR Data

○鈴木哲也*, 柴野一真**, 田中熙**, 萩原大生***

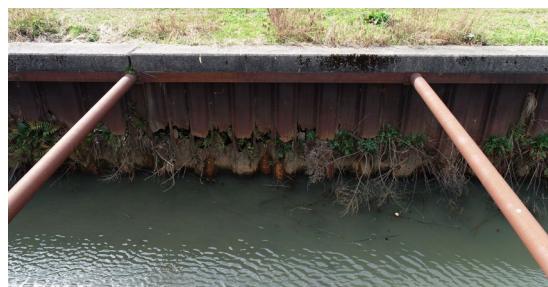
実証的検討の結果、既存施設の一部の区間では孔食による大規模な開孔と座屈破壊が確認された(図2)。補修工法を施した区間では、補修材の再劣化が確認された(図3)。LiDAR データによるテクスチャ評価を試みた。RGB 特性とレーザーの反射強度に関する詳細を図4に示す。コンクリート矢

図2 既設軽量鋼矢板の孔食

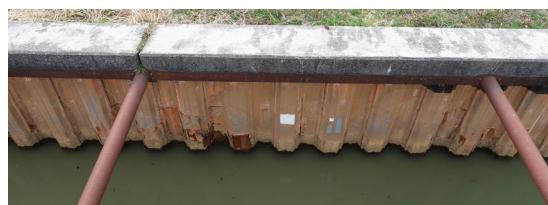
(a) 無機系被覆材

図3 補修材の再劣化

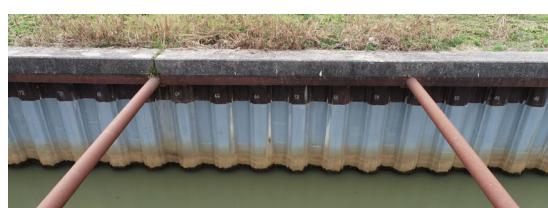
(b) 有機系被覆材

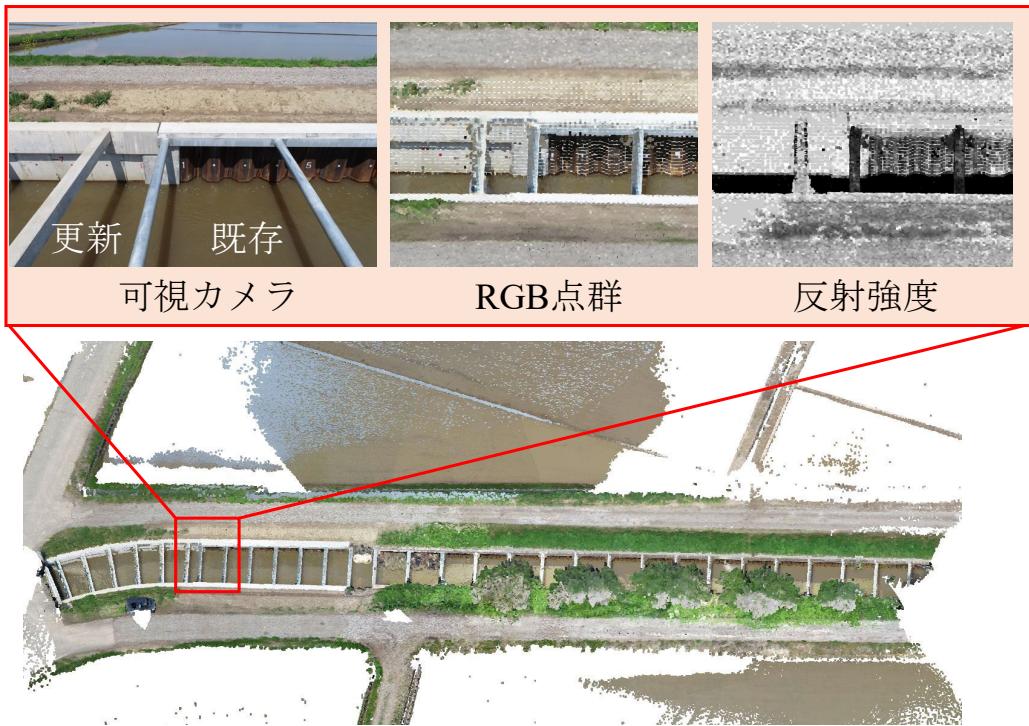
図 4 LiDAR データの RGB 点群と反射強度の特徴

板による更新部位と既設鋼矢板との断面変化部位を明確にでき、断面構造の相違を検出することが可能であることが明らかになった（図 5）。点群密度は約 3 cm ピッチであったことから、より詳細な分析にはデータ取得方法を検討する必要はあるが、簡易かつ迅速な計測には十分な計測精度が確保できているものと推察される。
