# 能登半島地震におけるパイプラインの被災状況について About pipeline damage caused by the Noto Peninsula earthquake

氷見地区の農業用パイプライン施設は令和6年 能登半島地震により甚大な被害を受けた。ここでは、被災状況について報告する。

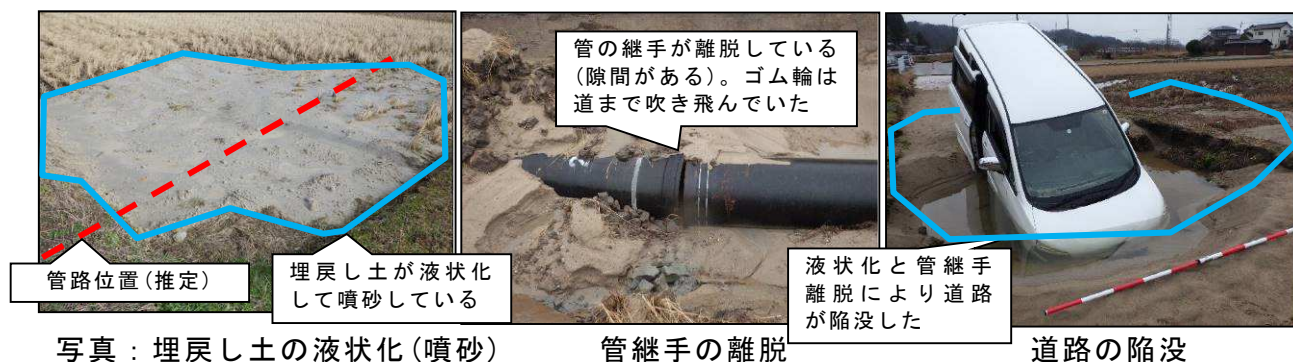
具体的な管路の被災として埋戻し土及び基礎材の液状化や継手の離脱などを確認している(表-2)。代表的な被災箇所の写真を以下に示す。被災箇所の内、直接管の離脱を確認した地点(写真:真中)の他にも、

地上部に陥没を確認した地点(写真：右)や変状が大きかった地点について、掘削を行って管体を確認したところ、継手が離脱していた。

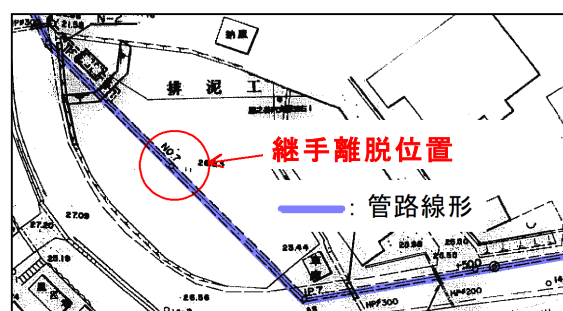
図-1 直線部での継手離脱位置

継手の離脱を確認した地点の特徴として、管路の直線部での離脱が挙げられる。一般的には、屈曲部や構造物との接続部において生じるとされている継手の離脱が、平面的にも縦断的にも直線である地点において発生していた。具体的には、図-1 に示すとおり、上下流は屈曲しているものの、継手が離脱した位置は直線部であった。

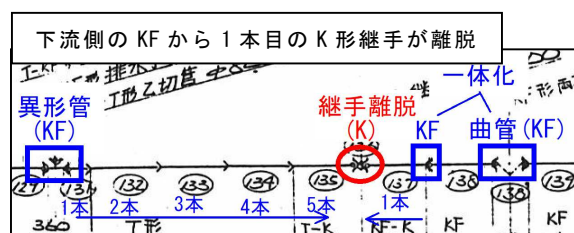
図-2 被災位置の管割図

これら直線部で継手が離脱した位置の配管を確認すれば、「被災箇所上下流の配管は、異形管(KF形)と一体化長さ確保のために離脱防止機能のついた継手(KF形)となっており、一

体化の範囲から外れた位置に設置された一般継手(T形やK形)の位置で離脱している」ことが明らかとなった。具体的な事例として、管継手の離脱位置の管割図を図-2 に示す。継手の離脱状況は以下のとおりである。

- ①離脱防止機能のついた継手(KF形)の隣の1本が離脱している。
- ②離脱していたのは管1本のみであり、その上下流の継手に変状はみられなかった。

以上より、当初は直線部での継手離脱と考えられたが、配管を確認すれば曲がり管部との接続部といえ、設計基準「パイプライン」に示される「地震時のウィークポイント」に挙げられている地点であることが明らかとなった。また、被災箇所は埋戻し土と基礎材が液状化していたことから以下のとおり推定した。「液状化により反力を失った曲管がスラスト力により移動し、その移動量を吸収できなかった一般継手(T形やK形)部分が弱部となり離脱した」ものと推定した。
