独立型鋼製取水塔のレベル 2 地震動に対する耐震性能照査（荒砥沢ダム）

Seismic performance verification of stand-alone steel intake tower against level 2 earthquake motions (Aratozawa dam)

○今出 和成*, 渡部 大輔*

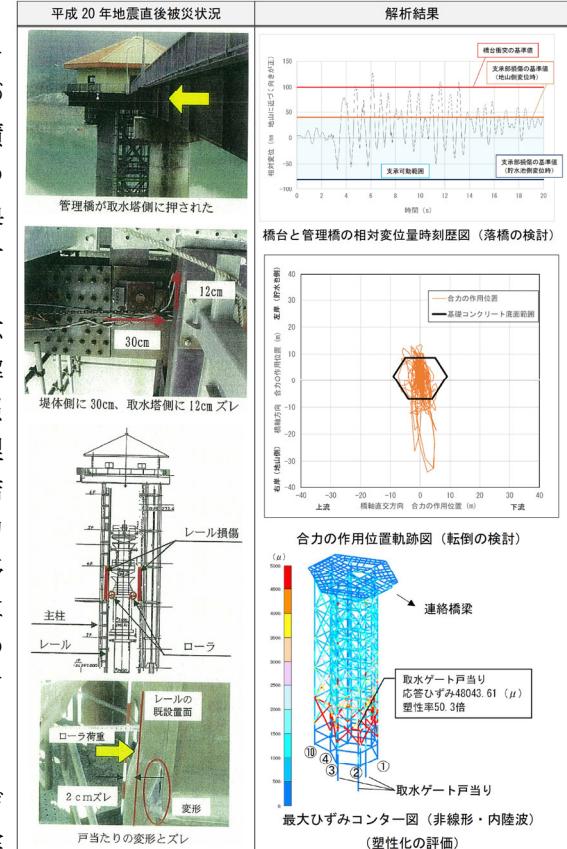
Fig.3 被災状況と解析結果の比較
Comparison of damage and analysis results

5. 耐震性能照査結果と被災状況の比較 地震応答解析の総括表を Table 4 に示す。Fig.3 より、解析結果では、非線形解析(内陸波)の管理橋の照査において、管理橋と橋台の最大相対変位が管理橋と橋台の遊間長を超過して、衝突が発生する結果となった。また、転倒の照査においては、合力の作用位置が瞬間に地山側・堤体側に大きく移動することも確認されており、塔体の変位方向は被災状況と同様であった。加えて、取水ゲートの荷重が戸当たりに集中して作用する状況についても、被災状況と同様の解析結果が得られた。
