集水井の維持管理に関する土木分野の動向

Trend of civil engineering field on maintenance of water catchment wells

○丸山清輝、金澤 瑛、石田孝司

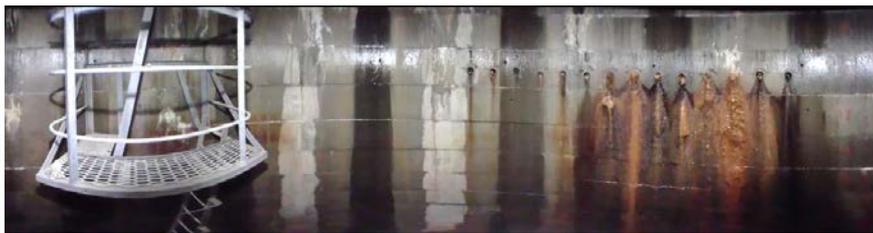
写真-4 展開写真

写真-3には集水井内観察カメラを集水井に設置した状況を、写真-4には全方位カメラで撮影された動画から作成した展開写真をそれぞれ示した。写真-4では映像の偏心が認められるが、集水井内及び集水管の閉塞の各状況を明瞭に確認できる。

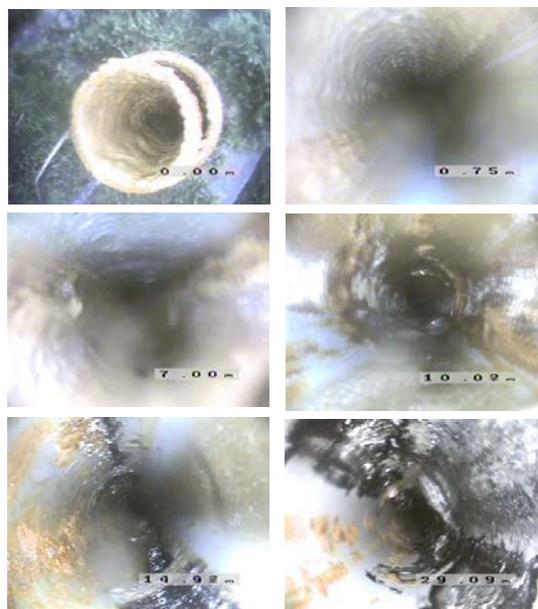
写真-8 閉塞防止器装着後 204 日の集水管内の状況

写真-8 は、閉塞防止器装着後 204 日の集水管内の状況を示したものである。奥行き 0.75m と 7.00m では、閉塞物は管の内面に付着する程度である。また、奥行き 10m 以上では、閉塞物の付着が少ない。戸沢地すべりでは、閉塞防止器設置後の排水量が少ない時期に閉塞防止器孔口に閉塞物が付着し動作が停止したが、孔口をブ

集水井内観察カメラについては、現地試験を繰り返し使い勝手の良いものにする必要がある。また、集水管閉塞防止器については、孔口に閉塞物が長期にわたって付着しにくいものにする必要がある。
