# 薄肉FRPM管（FRPMパイプ・イン・パイプ工法）施工実施例

## Construction of FRPM Pipe in Pipe Method

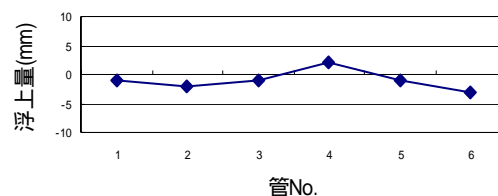
Fig. 4 浮上量 amount of floating

中込材の品質は強度  $0.544\sim 0.933\text{N/mm}^2$ 、平均  $0.708\text{N/mm}^2$  (規定値  $0.5\text{N/mm}^2$  以上)、比重  $0.44\sim 0.56\text{t/m}^3$ 、平均  $0.51\text{t/m}^3$  (同  $0.5\text{t/m}^3\pm 0.1$ )、フロー  $118\sim 140\text{mm}$  平均  $129\text{mm}$  (同  $120\pm 20\text{mm}$ ) で規定値内であった。またグラウトホール間 (16m) 分の中込材  $7\text{m}^3$  毎に隣接するグラウトホールより正確にリークしている状況から、模擬実験同様の勾配を保って流動していると思われる。中込材充填後の管の浮上量は  $-3\text{mm}\sim 2\text{mm}$ 、たわみ量は鉛直方向が  $-2\sim 1\text{mm}$ 、水平方向が  $-1\sim 1\text{mm}$  で、打設後の継目の伸縮量は  $-0.83\text{mm}\sim 0.42\text{mm}$  であり、中込材打設に伴う管への影響は殆どないことが確認された。
