栃木県那須野原地域における農業用水の現況調査及び不足要因の考察

Study on current agricultural water use and shortage factors in Nasunogahara area in Tochigi Prefecture

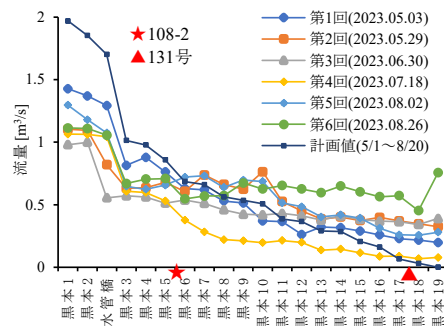
Fig. 2 本線流下量の変遷（黒磯）
Transition of flow rate (Kuroiso)

【黒磯用水路】本線流下量の変遷を Fig. 2 に示す。各地点は左から右に上流から下流の分水工を示している。7月中旬（第4回）の本線流下量が少ない。幹線用水路からの取水量を示す黒本1の流量が計画値の5割程度であることに加え、当地域では新規需要米等の作付けが増えており、食用米との水利用が重なり、本線流下量が低下したものと思われる。過年度調査により水不足が指摘された108-2号分水工及び131号分水工の水利用状況を Table 1 に示す。108-2号分水工は分水後の路線がパイプラインであり、7割程度の取水をしないとうまく機能しない。本線の流下率が低い第4回のような場合は、本線を堰上げて取水を行うため、過剰取水 B (Fig. 1) となりやすい。また、末端部では流下率は確保しているが取水率が低い。現地確認により、末端部では地下水利用が行われていること、分水後路線の除塵柵にゴミが溜まっていることが確認できた。これらが影響した可能性がある。

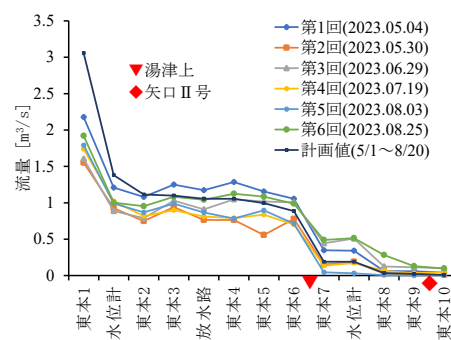
Fig. 3 本線流下量の変遷（東那須野）
Transition of flow rate (Higashinasuno)

【東那須野用水路】本線流下量の変遷を Fig. 3 に示す。8月上旬（第5回）は、下流部で流量が0に近い。過年度調査により水不足が指摘された湯津上分水工及び矢口Ⅱ号分水工の水利用状況を Table 2 に示す。湯津上分水工では、新規需要米の作付面積が前歴事業時に比べ、約50ha増加し、高い取水率になったと推察する。また、直接分水工により計画以上の取水が可能となり、過剰取水 A, B (Fig. 1) が発生したと考えられる。矢口Ⅱ号分水工直上流では、第5回に、水深が6cm、流下率が9%であり、用水が不足していることが推察できる。矢口Ⅱ号分水工地点の「連続水位変動観測」から水位変動を確認したところ、6月から8月上旬に、第5回の程度またはこれより低い水位を観測しており、断続的に用水が不足している可能性がある。
