# モルタル供試体の水圧破砕試験 Hydraulic fracturing experiment of mortar block

Ryosuke TAKAHASHI, Shohei MOMOKI,

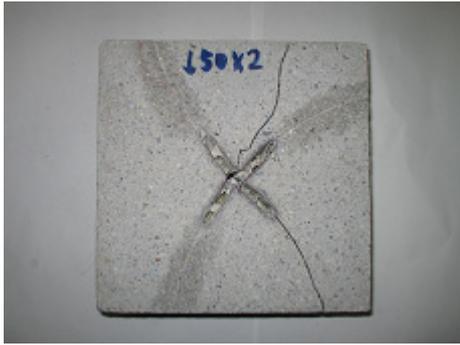
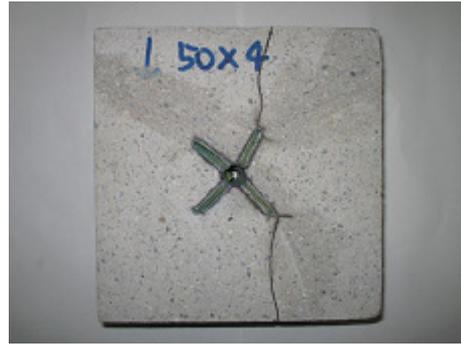
図-1 亀裂部位の切断面

実験を行った供試体のうち水セメント比 50% の結果を以下に示す。図-1 に供試体の亀裂部位の断面を示す。経過時刻と注入圧、注入量、累積 AE カウントの関係を図-2 に示す。同図(c)より、A,B 供試体とも注入前の載荷段階で AE の発生が見られる。しかし(b)より A 供試体では注水時の浸透が見られないが、B 供試体では、破砕圧 1.5MPa までに約 100cc の浸透が起こっている。この結果から透水係数を求めると  $k=2.5 \times 10^{-4}$ (cm/s) となり、亀裂  $e=5.5 \times 10^{-3}$ (cm) となる。このことから一軸圧縮過程において、非常に細かい亀裂が供試体内部に多数できたと考えられる。このために岩体の強度が低下し、(a)に見られるように約半分の水圧で破砕が起こったと考えられる。

水圧破砕抵抗を考える際には、母岩の健全部の強度ではなく、亀裂を含めた岩体としての強度を考える必要があることがわかった。
