## 農村地域における景観の保全と整備

～棚田景観における景観構成要素の影響について～

### Preservation and Improvement of Landscape in Rural Area

~The effect of various landscape elements on terraced paddy field landscape~

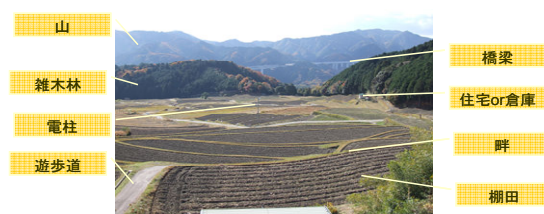
Fig. 1 Landscape elements within a photograph

選出した計 24 地点で撮影された写真の中に、景観構成要素は全 12 種類であった。そこで、それら全 12 種類についてそれぞれの地点で「存在する」=1、「存在しない」=0 と置き、多変量解析を行い、それら結果について考察を行った。
