空洞の確認された土砂トンネルの調査・対策工について

Investigation and Repair Work of Cavern behind Earth Tunnel Lining

3. 宮昌寺第2トンネルの概要

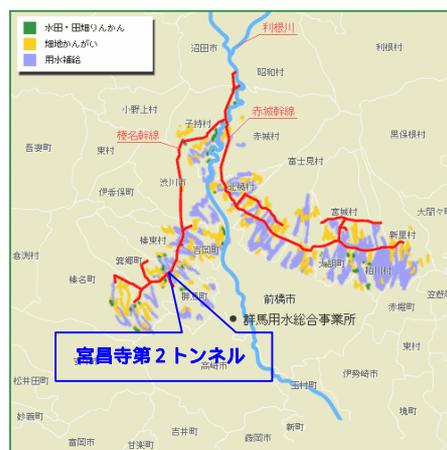
図-1 群馬用水の概要図

群馬用水は、図-1に示すように利根川右岸から取水を行い、約4.0kmの導水幹線を経て、赤榛分水工により赤城幹線水路及び榛名幹線水路に分水し、県内約7,500haの農地(群馬県内農地の約10%)と、前橋市をはじめとする県央地域100万人(計画)の水道用水を供給する施設である。

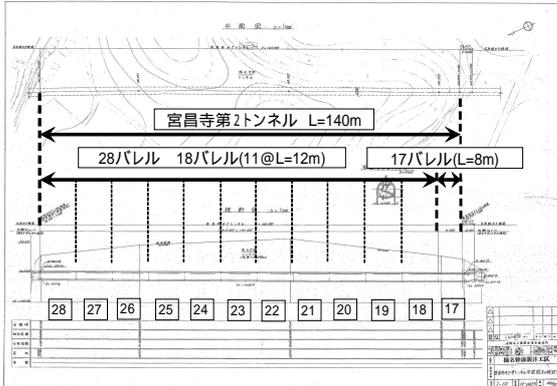
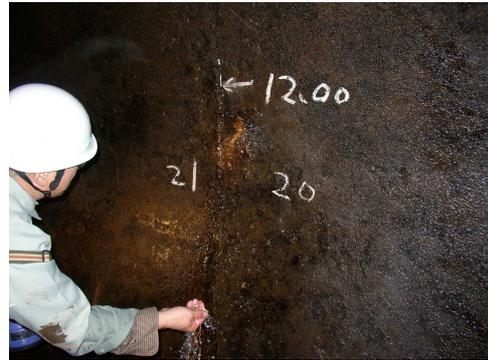
写真-3 バレル継目部漏水状況

8 バレルで発生しており、補修が必要と判断された。

12 バレルの内 4 バレルが良好。(19/21/22/26) バレルの継ぎ目又は側面から漏水あり 8 バレル、不良コンクリート要補修 8 バレル

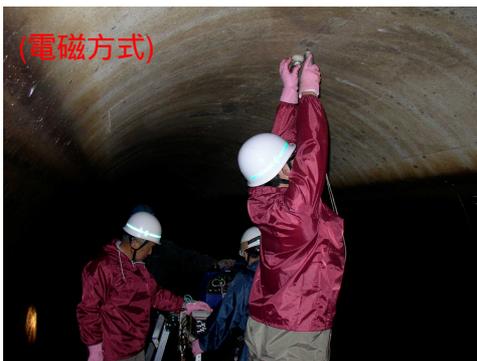
写真-4 衝撃弾性波測定調査状況

5m 間隔(一部 2.5m 間隔)の 10 測線についてトンネル内面天端部より衝撃弾性波を入射させ、その測定波形によりトンネル背面～地表面間の探査を行い、探査結果から背面地山状況の推定を行った。

地山のゆるみは調査区間の全測線で確認され、500～800mm 程度であるが、測線 3 で 855m 標高の最も高い測線 6 付近で 1300mm 程度のゆるみを確認。

背面空洞の存在は測線 3～測線 6、測線で確認され、100～180mm 程度であるが、測線 1、線 2 および測線 7 では確認されない。

トンネル背面空洞への応急対策工として、裏込め注入工を実施する。

裏込め注入材として、エアモルタル 可塑状固結系注入材 ウレタン系が考えられ、宮昌寺第 2 トンネルでは、断水時間の制約、湧水の影響により、ウレタン系注入とした。
