# 取水堰敷上堆砂によるゲート閉鎖障害

## Gate Closing Trouble Caused by Sand Deposition on the Sill of Diversion Dam

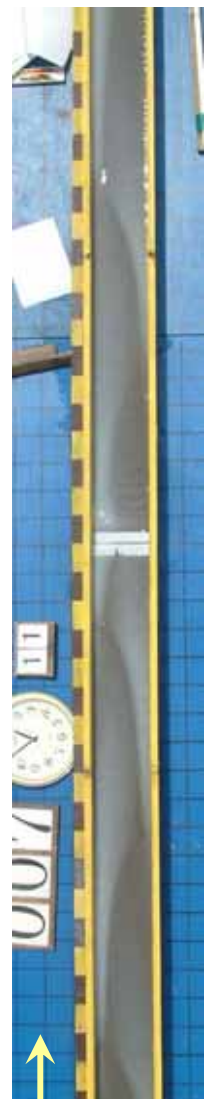
図 1 砂礫堆形成と堰の影響(断水後の状態)

洪水時に河床砂礫が移動する河川では,特有の凹凸形状をもつ砂礫堆という河床形状が形成される。砂礫堆は,幅 1 km 以上の大河川から,幅 10cm 程度の実験水路においても共通して形成され,その形状と水流の蛇行パターンは同一である。図 1 に,20cm 幅の実験水路に形成された砂礫堆の一例を示す。写真中央の堰の上下流に少し段落差があるが,砂礫堆の形状が連続している。

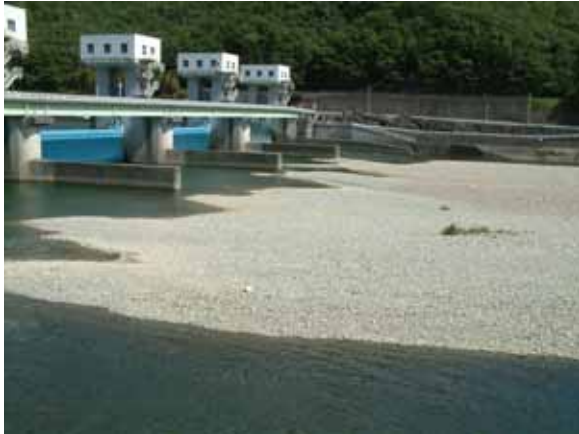
図 3 新田原井堰下流の堆砂(2007.10)

スルースゲートの場合は,洪水後に堰の周辺河床に堆砂が発生し,ゲート直下の戸当り部上にも堆砂する。図 3 に昭和 61 年建設の吉井川新田原井堰下流における堆砂状況を掲げる。平成 19 年度に,河川管理者と協議の上,

堆積した砂礫 45,000m<sup>3</sup>の撤去作業が実施された。

スルースゲートの場合、洪水減水時のゲート閉鎖操作によってゲート下端からのゲート流出流が発生し、堆砂の一部がフラッシュされ、ゲートの閉鎖が可能になる場合がある。ゴム堰や転倒堰の場合には、堆砂厚が非常に薄い場合をのぞけば、起立は不可能である。

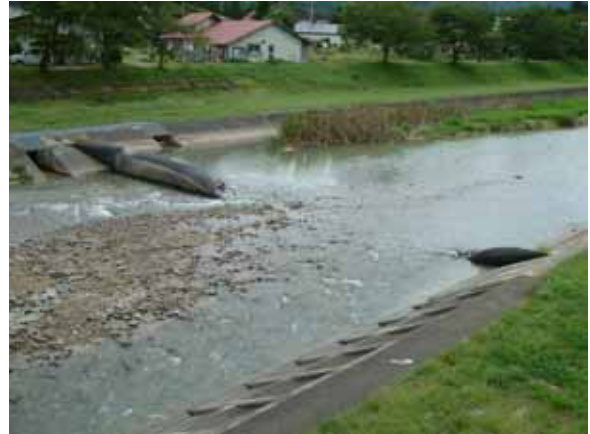
図 4 中央頭首工ゴム堰上の堆砂(2007.9)

この頭首工は、平成 19 年 9 月の集中豪雨により、堰の上下流に大量の砂礫が堆積し、図 4 に見られるとおり、河道中央部でゴム堰を膨らませることができなかった。堰の直上・直下の横断形状は図 5 のとおりであり、最大 80cm の堆砂が発生したためにゲートが起立不能になった。堰建設に併せて実施された堰周辺河床掘削区間に、今回の洪水によって堆砂が発生したと推察される。

講演者が岡島頭首工（岐阜県揖斐川）について検討したように、一度の洪水では埋もれてしまわないように、河道幅の数倍長さの区間で計画河床高に合わせた河床掘削を実施する必要がある。
