## ゴム製コンクリート保護材の性能と設置事例について (Properties and an installation example of rubber concrete protector)

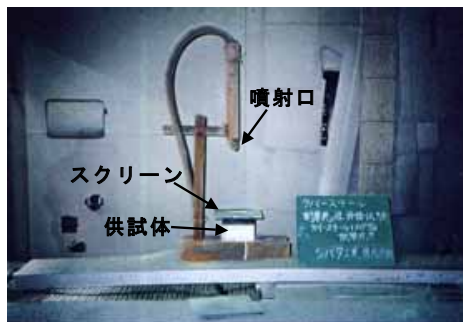
写真-1 実験状況

実験の条件を表-1、写真-1に、供試体の形状を図-2に示す。供試体で使用したコンクリートの圧縮強度は16, 21, 30, 40, 50N/mm<sup>2</sup>とし、ゴム製保護材は厚さ50mmとした。

項目	条件
金属粒子径	約 1mm $\phi$
吐出圧力	7kgf/cm <sup>2</sup>
噴射距離	500mm
摩耗面積	100mm <sup>2</sup>
吹付時間	2分間×5回

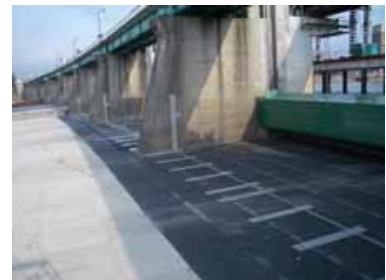
写真-2 犬山頭首工への設置事例

写真-2は愛知県犬山頭首工のエプロン部にゴム製保護材を設置した事例である。ゴム製保護材は施工後7年経過した現在においても健全に機能しており、摩耗もほとんど見受けられていない。
