平成 23 年台風 12 号と 15 号で決壊したため池の調査 Survey of reservoir failure by Typhoon Talas and Roke in 2011

D. SHODA, O. KAWAMOTO, H. Suzuki, and H. Kaizuka

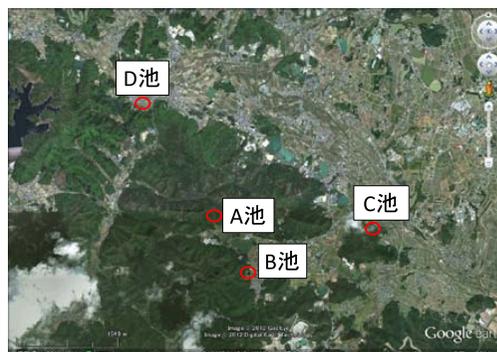
Fig.1 台風 12 号により決壊したため池
Failure reservoirs by Typhoon Talas

台風 12 号と 15 号で決壊したため池はそれぞれ同じ地区に集中していた。台風 12 号では約 5.5km の範囲内に Fig. 1 に示す 4 つのため池が決壊し、同 15 号では約 11km の範囲内に Fig. 2 に示す 6 つのため池が決壊した。また県農政環境部によると時間雨量 50mm 以上、日雨量約 200~400mm の降雨があった。これらのため池の貯水量および堤高、下流域の被害状況、決壊幅を Table 1 に示す。A 池、E 池については下流の民家等へ土砂の流入があった。B 池と、C 池、D 池、H 池、J 池については、農地や水路、道路に被害を与えた。また、F 池と G 池は、重ね池の上池であり、下流に対する被害が比較的小さかった。

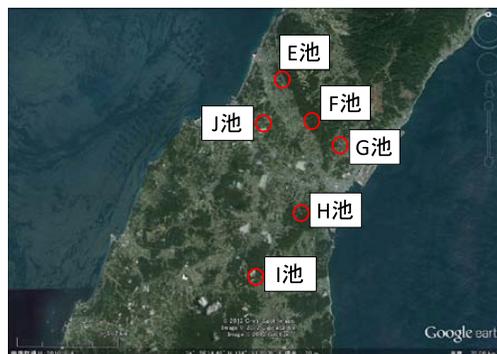
Fig.2 台風 15 号により決壊したため池
Failure reservoirs by Typhoon Roke

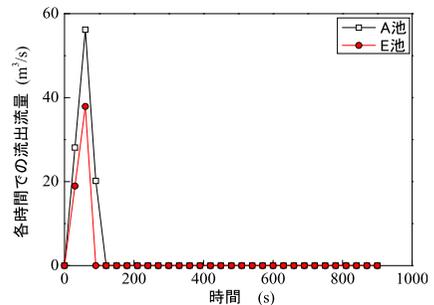
Fig.3 ため池からの流出ハイドログラフ
Outflow hydrograph from reservoirs

解析の対象としたのは、下流の民家等へ被害を与えた A 池と E 池である。氾濫解析は二次元不定流解析¹⁾を用いた。標高データは、国土地理院基盤地図情報 標高 10m メッシュを用いて作成した。解析パラメータは時間間隔が 0.1s とし、粗度係数は 0.04 で、谷ら²⁾の氾濫解析を参考に決定した。また、解析メッシュは、決壊幅を想定して、A 池は縦方向 3m×横方向 10m、E 池は縦方向 10m×横方向 3m とした。さらに、決壊点での流出量は、Fig. 3 の流出流量を仮定し、流出総流量が Table 1 に示す決壊ため池の貯水量となるようにした。仮定したハイドログラフの形状は二等辺三角形の形状で、最大流量はコスト式により決定した。

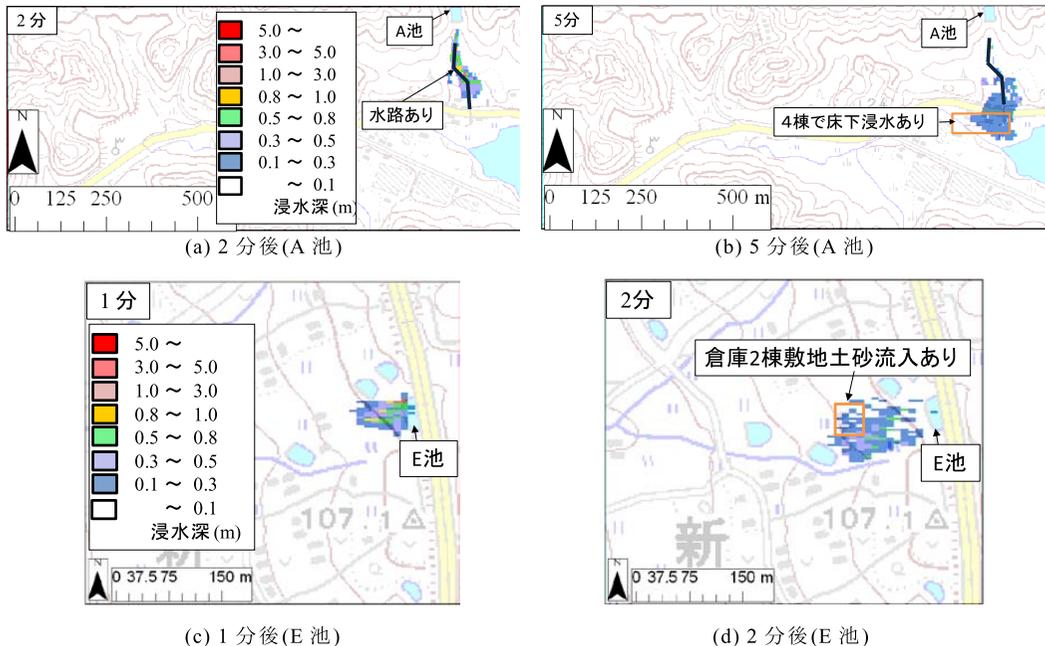
Fig.4 に、二次元不定流解析による浸水深の結果を示す。Figs.4(a)、(b)が A 池の結果で、Figs.4(c)、(d)が E 池の結果である。それぞれの図で示されている時間は Fig. 3 の横軸をもとに、ため池から流出し始める時間を 0 秒とおき設定した時間である。

A 池の氾濫域には水路があり、その水路伝いに貯水や土砂が流下した。Figs.4(a)、(b)ともにその様子が再現できている。一方で、Fig.4 (b)では東西に通っている道路の北側にも浸水エリアが存在するが、実際には道路の北側への水や土砂等の被害はほとんどなかった。

Fig.4 解析による浸水深
Water depth prediction during flooding of reservoirs

E池は下流域の農地を流れ下っており、浸水域の広がりには概ね Fig 4(d)のような浸水域であったものと推察される。また、両ケースともハイドログラフの与え方は実際の状況を加味しておらず、浸水の時間については実際の氾濫時間とは異なっていると考えられる。
