経年した無機系補修材料の付着強さ試験における表面処理の影響

Influence of the Surface Grind in Test Method for Bond Strength of Aged Inorganic Repairing Materials

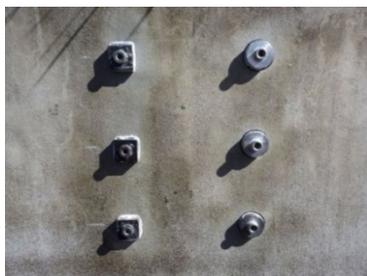
写真-1 治具の設置状況

試験は、平成 29 年 9 月（補修後約 8 年半経過）に実施した。試験項目は、接着治具 2 種類（角形治具（40×40mm）、円形治具（φ43mm））及び表面状態 2 種類（現状表面、研磨表面（約 1～2mm））の 4 パターンである（写真-1）。まず、現状表面において、角形治具（S-1～S-3）、円形治具（C-1～C-3）の試験を各 3 箇所で行った後、治具界面破壊となった角形治具 3 箇所（S-1～S-3）、円形治具 2 箇所（C-1～C-2）において表面を研磨し、再度、試験を実施した。鋼製治具の接着には、5 分硬化開始のエポキシ樹脂系接着剤（ボンドクイックメンダー、可使時間 5 分、実用強度時間 60 分）を用いた。下地コンクリートまでの切込み深さは 1～3mm である。切込みは、角形治具においてコンクリートカッター、円形治具においてφ50mm のコアビットによるコアカッターで行った。ここで、被覆材の厚さは、場所によりばらつき、実測によると 10.5～14mm であった。引張試験器は、いずれの試験においても接着・付着力引張試験器（テクノテスター-RT-3000LDII）を用いた。

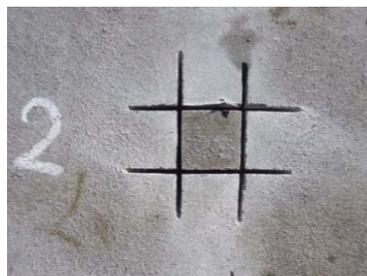
写真-2 現状表面の試験における治具界面破壊

現状表面では、円形治具のC-3を除く全てが治具界面破壊(写真-2)になり、引張荷重による最大荷重(付着強さ)も著しく小さくなった。このように現状表面では、被覆材表面で剥がれるため、付着強さを適正に評価することができなかった。

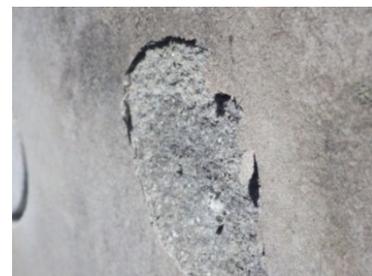
写真-3 被覆材表面の薄層

写真-3は、被覆材表面を一部剥がしたものである。表面に薄層が存在していることを確認することができる。この薄層は、仕上げ材(仕上げ助剤)の影響であるのか、炭酸化(今回の試験は気中部で実施)の影響であるのか、あるいは材料そのものの劣化であるのか、その要因は特定できていないが、この薄層が治具界面破壊の原因となっている可能性は高い。

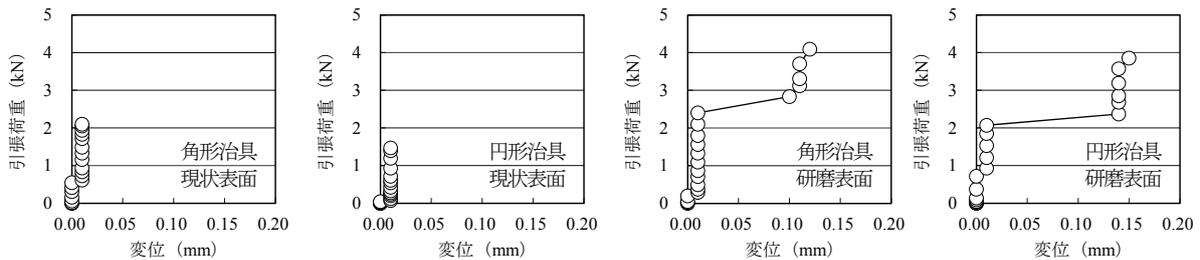
図-1 表面研磨前後の荷重-変位関係 (角形治具 S-1, 円形治具 C-1)

現状表面と研磨表面における破壊形態の違いは、荷重-変位関係からも確認することができる。表面研磨前後の荷重-変位関係の一例(角形治具 S-1,

円形治具 C-1)を図-1に示す。表面研磨前の現状表面では、変位がほとんど生じず破壊に至る。他方、表面研磨後の研磨表面では、まず現状表面と同様に変位が生じず荷重が増加するが、その後、変位が急に伸び、再び変位がほとんど生じず荷重が増加し、破壊に至る。この変位の増加は、被覆材と下地コンクリートの界面変位であると思われ、はじめの荷重の増加は治具-被覆材界面、次の荷重の増加は被覆材-下地界面の付着抵抗によるものであると考えられる。つまり、この2段の荷重の増加そのものが、被覆材-下地界面破壊であることを証明している。
