# 岡山県企業局 阿波発電所既設導水路の30年使用後調査

## Investigate it after use for 30 years of the Okayama Prefecture Kigyoukyoku Awa power station existing aqueduct

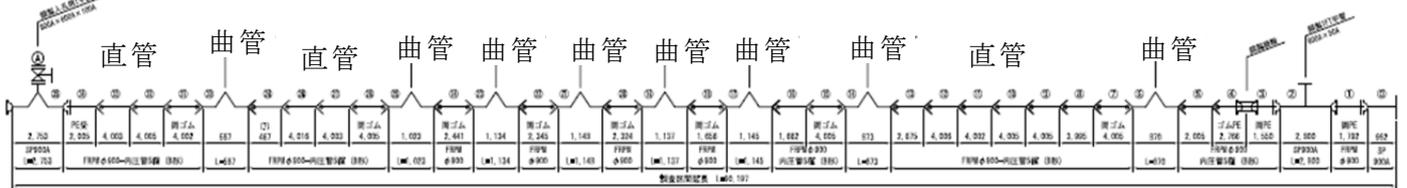
Fig. 2 調査管路管 (最下流一部)

調査区間管路管割図 FRPM 管 φ900 内圧 5 種

Fig. 2 に今回の調査管路を示す。目視による外観検査とたわみ (鉛直・水平) および継手部間隔の計測を実施した。Fig. 3 に示すようにたわみに関する円周方向の測定位置は、水平方向、鉛直方向を測定し、管軸方向の測定位置については、直管は受口 (端部) より 200 mm 離れた位置と管のセンターを、曲管は受口 (端部) より 20mm 離れた位置で測定した。

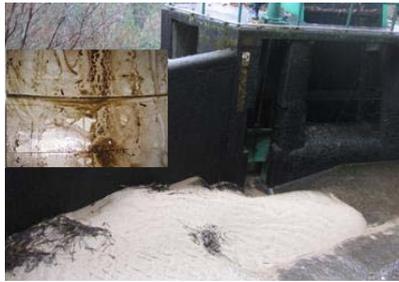
Pic.1 導水管下流に流下した堆積砂管底に摩耗はあるが性能に影響なし

- (1) FRPM 管 (N=25)、FT-R 継手 (N=10) 共に、平均たわみ率 1.5% を示し、許容たわみ率 5% 以内で健全であり、FRPM 管と FT-R 継手のたわみ差も 2% 以内で異常はなかった。(Table.1, Table.2 参照)
- (2) FRPM 管について、デプスゲージ計測のたわみ量上位 3 位となる (管番号 5、28、33 の) 最大ひずみは 2038 $\mu$  であり、5 年間経過観察判定基準における S-4 レベル評価となった。
- (3) 摩耗は、受口部の下流側に僅かに発生していた。測定は管周方向幅と管軸方向長さで実施し、最大 394mm の管周方向幅と最大 11mm の管軸方向長さであったため、実用上問題ないと判断した。(Pic.1)

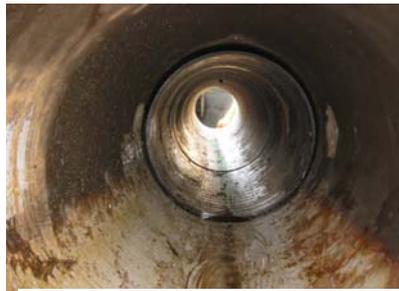
Pic.2 FRPM 管内 (最大たわみ率 3%以下)

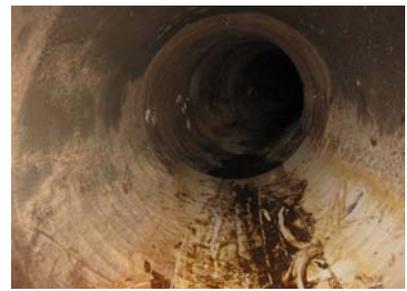
Pic.3 FT-R 曲管 (良好)

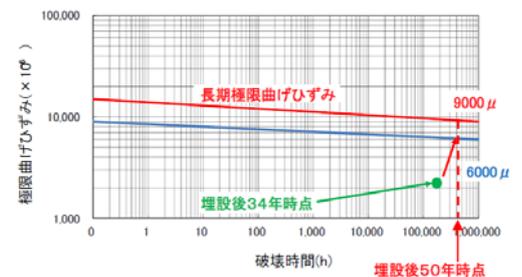
Fig.5 長期極限曲げひずみ回帰曲線

Table.5 においては健全度ランク S-4 となり、5 年毎に点検対応するレベルと評価したが、管路全体としては、S-5 の範疇が大部分を占める。Fig.5 の長期極限曲げひずみ試験で得られた回帰曲線から安全率 1.5 を考慮した曲線が基準線 (青線) となる。

今回の測定最大値 2038 $\mu$  (埋設後 34 年時点) は 1 回目の測定であるため、次回 (5 年後) の計測と比較することにより余寿命が想定できる。埋設後 50 年時点に設定値 6000 $\mu$  に到達する現状レベルは  $6000/2038=2.94$  で、約 3 倍のひずみ増加の余裕があるため、安定したひずみ状態レベルと評価した。
