棚田における UAV 地形測量の精度評価 Accuracy verification of UAV-SfM survey of terrace paddy fields

Yuri YAMAZAKI, Hiromu Okazawa, Ayako Sekiyama,
Tomonori Fujikawa and Sawahiko Shimada

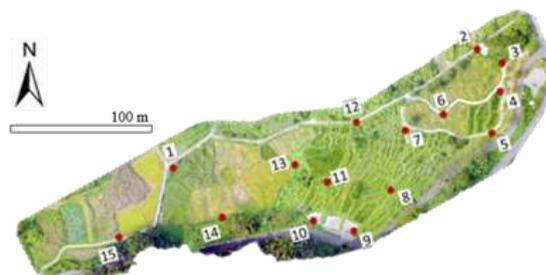
調査対象地は，静岡県菊川市上倉沢地区に位置する千楯棚田であり，およそ 30m の比高を有する傾斜地において水稻が栽培されている。棚田内において，2018 年 5 月 25 日に RTK-GNSS（GRS-1, TOPCON）を用いて 15 地点の座標を測位し，これらを写真測量の位置情報の補正に用いる GCP とした（Fig.1）。

Fig.1 対象地の GCP 番号と設置位置

取得した画像は Pix4D Mapper（Pix4D）を用いて SfM-MVS 処理を行い，位置情報の補正に用いる GCP の個数および配置を変更した 11 パターンの Digital Surface Model（DSM）を復元した。なお，12 番の GCP 地点は空撮画像からの視認が困難であったため補正対象からは除外した。Pix4D mapper の raycloud を用いて，RTK-GNSS により取得した位置情報を最確値，復元した DSM に写っている GCP 地点の位置情報を観測値として，11 パターンの DSM における水平誤差および標高誤差を算出した。なお，観測値から最確値を差し引いた偏差の 2 乗を全地点で合計し，地点数で除した値の平方根を誤差として評価した。

GCPの配置	補正なし	①	②	③	④	⑤	⑥	⑦	⑧	⑨	⑩
		14地点	6角形+ 中心1地点	6角形	5角形+ 中心1地点	5角形	4角形+ 中心1地点	4角形	3角形+ 中心1地点	3角形	3点ライン
補正GCPの番号	—	1~15 (12番除く)	1-2-3-5-9 -15 + 11	1-2-3-5-9 -15	1-2-5-9- 14 + 11	1-2-5-9- 14	1-2-5-14 + 12	1-2-5-14	1-3-9 + 11	1-3-9	4-11-15
補正GCPの地点数	0地点	14地点	7地点	6地点	6地点	5地点	5地点	4地点	4地点	3地点	3地点
水平誤差 (m)	1.69	0.162	0.162	0.169	0.203	0.196	0.232	0.244	0.194	0.198	0.271
地図情報レベル	2500	500	500	500	500	500	500	500	500	500	1000
標高誤差 (m)	4.88	0.092	0.159	0.176	0.144	0.193	0.349	0.514	0.133	0.204	0.472
地図情報レベル	—	250	250	250	250	250	2500	2500	250	250	2500
