## ダム堆砂状況調査の新技术法－魚群探知機を用いたソナーマッピング Sonar Mapping Method by using Fish Finder for Leisure Fishing Contributing to Investigation of Sediments in Reservoirs

ダム貯水池の堆砂状況をより確からしく，かつ簡便に把握するため，市販の魚群探知機を適用する調査手法を提案．小型調査船（ゴムボート等）に魚群探知機を搭載してダム湖上を航行し，位置情報付きの水深データを取得．これらから市販専用ソフトウェアでDEMを作成し，湖底地形図・断面図に加工．超音波画像とともに水中・湖底の可視化を実現．土砂堆積状況を把握するに十分な測深精度があることを確かめた．

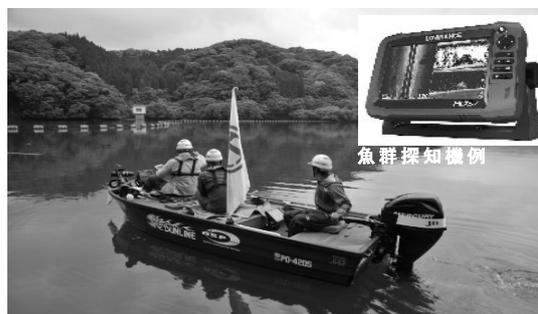
図-1 現地調査状況：調査船  
Survey boat

1)現地計測：GNSS 魚群探知機を釣り船など小型船に取り付け(図-1)，ダム湖にあらかじめ設定した横断測線（50m程度間隔推奨）を紡ぐように時速5km程度で定速航行(図-2)し，調査船直下の測深を実施．魚群探知機は毎秒3～4回の超音波の送受信を行って測深し，GNSSアンテナの受信電波と同調させて，移動距離数十cmごとの計測値を収集する．

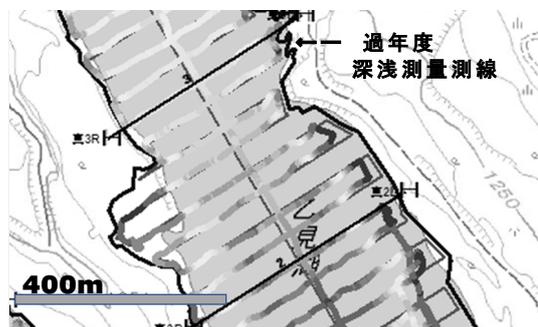
図-2 計測航路 Route of the boat

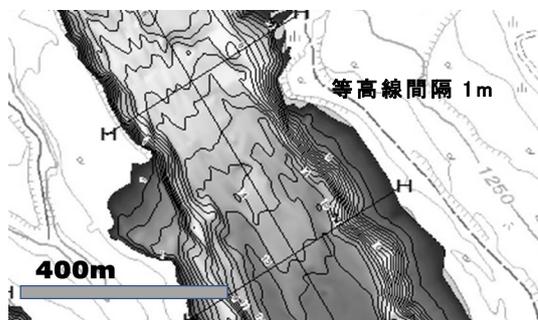
図-3 貯水池水底地形図  
Contour map of the reservoir

3)成果図の調製：専用ソフトでは，等深線図のほか，反射波の自動解析により，底質組成（硬度，粗度）相対分布図の出力も可能で，貯水容量の算出もできる．また GIS ソフトを使えば，計測断面の生データで横断面図も作成できるほか，DEM から湖底地形等高線図(図-3)や任意位置での断面図が作成できる．

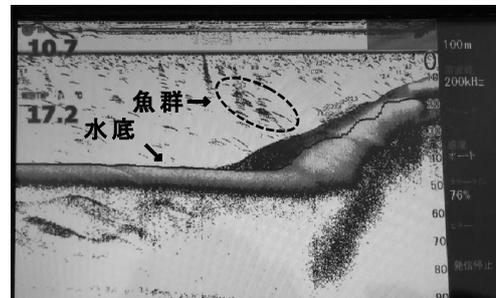
図-4 魚群探知機画面表示例  
Display of the Fish finder

魚群探知機は，図-4 のように水中・水底の様子を画面に映し出す．発信される超音波は広がりながら伝わって，ある範囲の情報をもたらしてくれるが，その中で反射波が最も強い信号を水底とみなし，深度として記録する．画面には航路直下の地形が連続して表示され，リアルタイムで観察できる．取得記録は後で再生も可能．

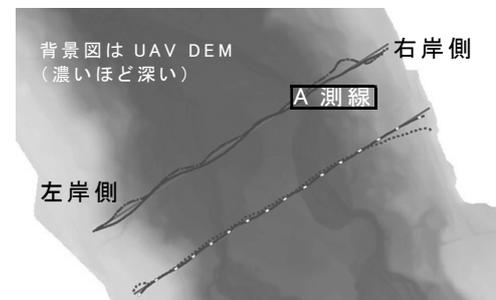
図-5 比較測線の位置  
Survey line for comparison

図-5 の A 測線に沿って左右両岸から対岸まで航行して魚群探知機によって得た湖底の断面形状は，図-6 に示すように，精度管理された UAV 測量による断面と整合的で，際立った差異は見られなかった．また，両方向からの計測でも，ほぼ相似の水底地形が得られ，計測水深の差は 10cm 以内だった．

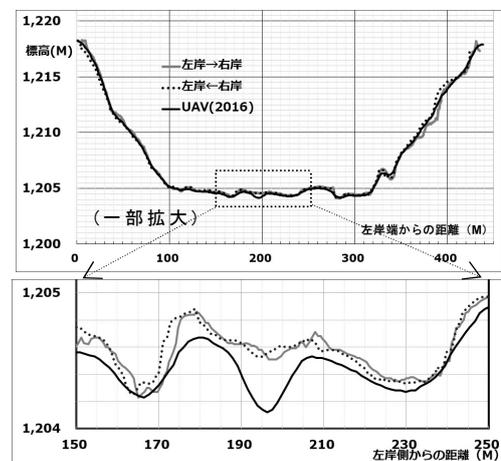
図-6 計測結果比較断面図  
Cross Section by each method

これらのことから，魚群探知機による計測は安定していて再現性も高く，その測深誤差は 10 cm よりも小さく，水底の土砂堆積状況の様子を確からしく把握できるものと評価．ソナーマッピングはダム貯水池の水底地形調査・堆砂状況調査に有効であると思われる．

なお，各計測値は，両岸の傾斜部などでずれて見える場所がある．これは測深誤差ではなく，位置特定のずれに伴う，違った地点の水深を計測したことによる差異とみなしている．魚群探知機の GNSS は MSAS（静止衛星型航法補強システム）補正をしてはいるが単独測位のため，位置情報に 2m 以上の誤差が生じる場合がある．その差が特に水底地形の変化するところで計測深度の違いに現れると想定している．今後は RTK 測位法を採用するなどして，より精度の高い位置情報が得られるよういっそうの改善を進め，ダム堆砂状況把握調査の簡便ながらも信頼度の高い新しい手法として確立したい．
