## “ソナーマッピング”の測深精度とダム堆砂状況調査への適用 Reliability of Sonar Mapping Measurement in Reservoirs and its Application to Dam Sedimentation Surveys

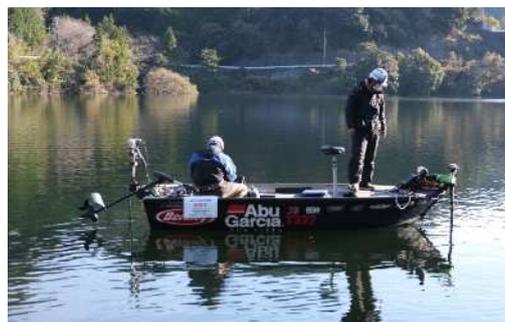
図-1 現地調査船 Survey Boat

ダム貯水池の水底地形調査の新しい手法として、魚群探知機による“ソナーマッピング”を、2018年7月以降、10基の貯水池で実施してきた。この手法は、乗船定員2～3名程度の小型調査船に魚群探知機を搭載してダム湖上を航行し、GNSSによる測位記録と同期して記録・収集される超音波測深データをもとに、市販ソフトでダム貯水池水底地形を容易に視覚化するものである。

ダムA(湛水面積49ha、総貯水量10,500千トン)において、2020年11月、ソナーマッピング計測を実施した。図-1の調査船で、貯水池内約25m間隔に設定した横断測線約150本を結ぶ図-2に示す航路上で測深し、GNSSによる位置情報とあわせ、毎秒2～4点程度、総計5.5万点余の点群データを取得。水底地形図を調製し、貯水容量を算定した。また、過年度実施のナローマルチビーム測深成果と比較し、水底地形の変化を検討した。

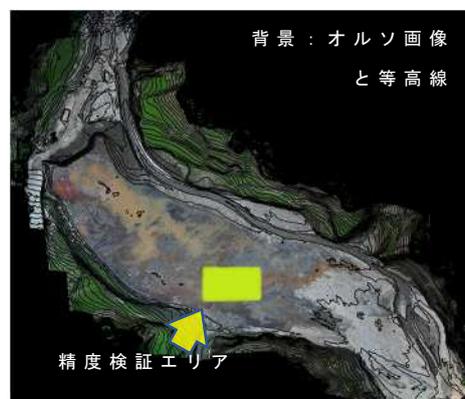
図-3 精度検証エリア Study Area

この計測で得た水底標高値を、2020年8月の貯水位低下時、地表に現れた貯水池水底を対象に実施されたUAV写真測量成果と比較し、その妥当性を検証した。2019年11月実施のナローマルチビーム測深による標高値も併せて検討した。検証は、3回の計測実施時期を通じて土砂堆積状況の変化が少ない平坦面における計測標高の較差によることとし、UAV写真測量成果から、図-3に示す範囲(東西約40m、南北約30m、水底標高154.56～154.78m、平均154.64m、2020年11月時点の水深約16m)を選択した。

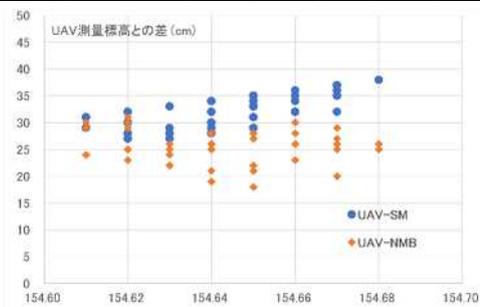
図-4 UAV 標高と SM,NMB 標高比較 Comparison of Measured Results

UAV標高に対するSM標高とNMB標高の較差は図-4に示すように、いずれも幅10cm程度以内に収束しており、ばらつきはともに小さい。ソナーマッピング計測値の信頼性は、ナローマルチビーム測深とほぼ同水準にあると考えられる。

検証エリアにおける各計測成果の標高値と各計測間の標高差を表-1にあげた。信頼性の最も高いUAV写真測量による標高値(UAV標高)を基準に、同位置でのソナーマッピング計測による航路上の水底標高値(SM標高)及びナローマルチビーム測深成果のDEM標高値(NMB標高)の計測差(UAV標高-SM標高とUAV標高-NMB標高)は、それぞれ平均値で32cmと26cm、標準偏差は3cm,5cmだった。

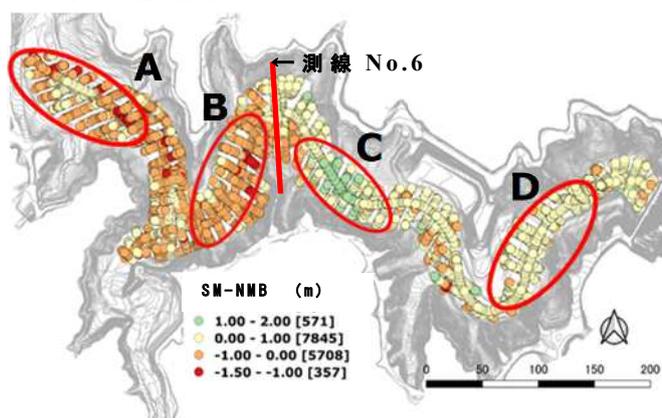
図-5 SM-NMB 計測差 Difference Distribution of Measured Depths by SM and NMB

ダムA全域の計測航路(図-2)でSM測深により得られた水底標高値全55,283点と、前年度のナローマルチビーム測量成果のDEMの水底標高値とを、同一緯度経度地点で照合した。測位誤差による計測差との混同を避けるため、考察は旧河床近傍の平坦化しているエリアに限定した。そのエリア14,485点のSM-NMB計測差は-1.5m~2.13mの範囲にあり、計測差の平均は5.7cm、標準偏差は51cmだった。その平面分布を図-5に示す。

この図から、両計測のあいだ、約1年間に進行した、場所によって異なる、計測誤差を超える特徴的な水底地形変化がうかがえる。Aエリアでは水底標高の変動はほぼなく、Bエリアでは低下、Cエリアでは大きく上昇し、堤体前の最深部Dエリアでもわずかに上昇した。2020年夏の貯水位は、堆砂肩が形成されている測線No.6付近まで低下し、そこを境界にして、左の上流側で水底標高は低下し、右側で上昇している。このことから、この貯水位変化で貯水池内土砂の移動が起こった可能性もある。

エリア	計測点数	計測差 平均値	計測差 標準偏差	データ 範囲(m)
A	1145	0.01	0.15	-0.58~0.45
B	2931	-0.34	0.34	-1.36~0.50
C	1162	0.95	0.39	-0.10~2.07
D	2965	0.28	0.17	-0.34~1.34
