2023年7月秋田豪雨に伴う五城目町の浸水被害と「受援」体制の重要性

Flood damages of Gojome town by heavy rainfall in Akita Prefecture on July, 2023 and Importance of Supported System

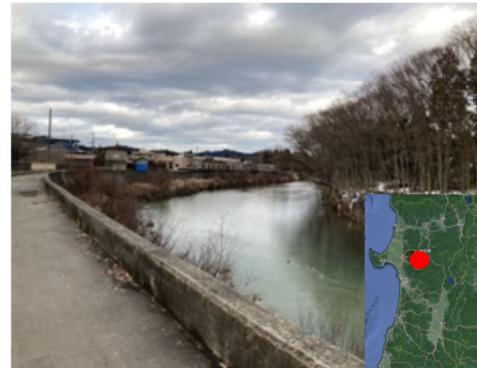
Fig.1 溢水した五城目町の馬場目川
(右岸(図中左)の堤防を溢水)

五城目町(Fig.1)は秋田県中央部に位置する町で、秋田市から北に30キロにある。町の東側に山間地、西側に市街地と農地が広がっている。面積215km²、人口約8千人の小さな町で約500年前から続く朝市で知られる。町の中心を流れる馬場目川は秋田県最大の2級河川で、富津内川などいくつかの河川と合流し八郎潟調整池に流れ込む。

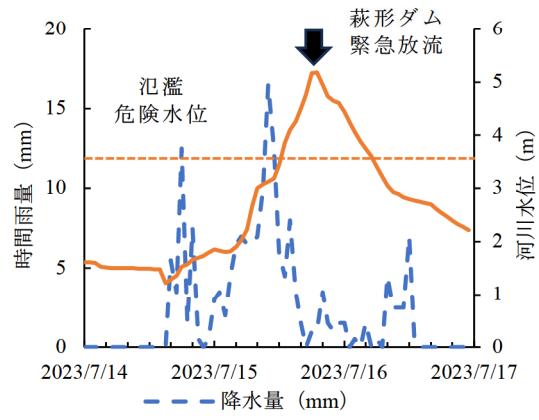
五城目町で大雨による浸水被害を生じた2023/7/14~7/16の降水量と馬場目川の水位変化をFig.2に示す。降水は7/14の15時頃から観測され、18時に時間雨量12.5mmを記録しているが22時頃には一旦止んでいる。23時ごろから再度降水が観測されて次第に強くなり、7/15の10時に最大時間雨量16.5mmを記録した。最大24時間雨量は139mmとなっているものの、過去の雨量記録では5番目程度のものであった。

河川水位は7/15の早朝から上昇しはじめ、正午に氾濫危険水位(3.5m)を超え、19時にピークの5.18mに達した。東北地方整備局が公開している溢水、越水時刻をみ

ると馬場目川では 7/15 の 15:40 頃とされている。同じ水系の上流に位置する内川川では 10:35 頃とより早い段階で溢水を生じていた。また、近隣の流域系統にある萩形ダムでは 7/15 19 時から緊急放流を行っているが、この時点で馬場目川の水位は既にピークに達しており緊急放流後の水位は継続して低下している。町での降水量は“かつてない”量では無かった一方、“これまでにない”浸水を生じた点は注目する必要がある。

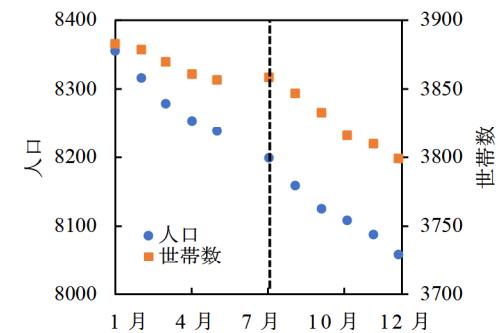
浸水被害は物的なものに限らず過疎の加速をもたらす。元来、五城目町は人口減少が激しい秋田県の中で最も減少率が大きく -3.9% であり、65 歳以上の高齢化率も 5 割超のため自然減も大きい。聞き取りによれば、浸水に伴い予定を含め十数軒の住宅が解体され、7 月の水害以降、人口、世帯数の減少の加速化が見て取れる (Fig.3)。
