棚田オーナー制度実施地域における作業環境
- 長野県千曲市姨捨地区の事例 -
Farm Land Environment on Ownership Program of Rice Terraces
- An Investigation in Obaste Chikuma city Nagano prefecture -

内川 義行 木村 和弘
UCHIKAWA Yoshiyuki KIMURA Kazuhiro

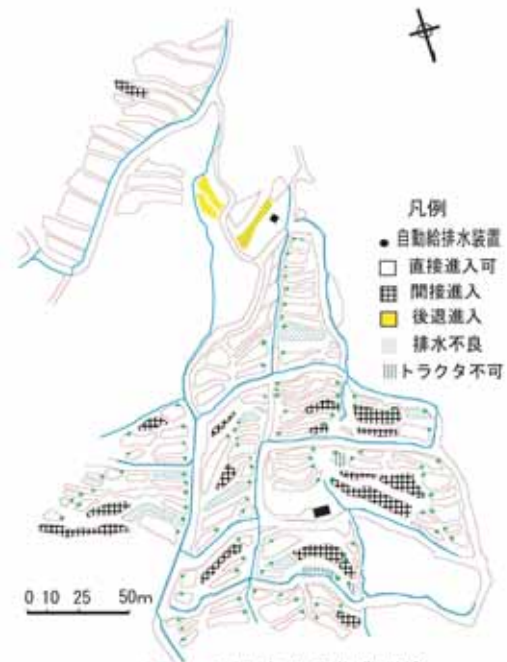
図 区画における作業環境

オーナー制度は上記整備地域を中心に周辺の一部区画を加えて実施されている。実施地域の地形勾配は約 1/5、平均区画規模は 66 m²である。作業環境を図示した。道路は幹線道 1 路線を除き未舗装のため、縦断勾配の厳しい区間では悪天候時の走行が困難である。また行止まり区間がある。日常管理は地元農家組織「名月会」が行っており³⁾、耕起・代かきはトラクタ（15 馬力）が使用される。圃場は、間接進入（田越し）が 17 区画、後退進入が 3 区画、また排水不良で沈み込んで重機で引き上げてもらわねばならなかったこともあるような走行に支障のある区画が 8 区画、さらにトラクタ使用不可が 3 区画ある

(重複あり)。土地利用は水田以外に畑利用 5 区画・草刈管理区画 22 区画がある。トラクタ使用不可の区画数は、水田区画へのききとりなので、水田以外の土地利用は機械利用条件を要因に選択されたと考えられる。また、自動給排水装置は全体の約 7 割の 108 区画で設置されているが、現在排水不良や破損が 19 区画で生じており、今後、名月会が補修を実施することになっている。排水は山側の畦際に「よけ」とよぶ排水溝を春と秋の作業開始前後に毎年掘る。強度の排水不良区画では暗渠パイプを埋設するなどの工事を名月会が継続的に実施している。オーナーの中には稲刈り時の排水が不十分であることを指摘する者もある一方、排水溝の意義が伝わっておらず苗を植えてしまう者もある。水路は基本的に土水路である。地形勾配と平行な路線は毎年洗掘があり、これも名月会が補修している。
