# バイオガスプラントの稼働中に起きたトラブル事例 Examples of trouble on the operation of a biogas plant

Kazumasa Nakamura, Hiroyuki Nakayama, Masanori Ofuka and Takanori Sato

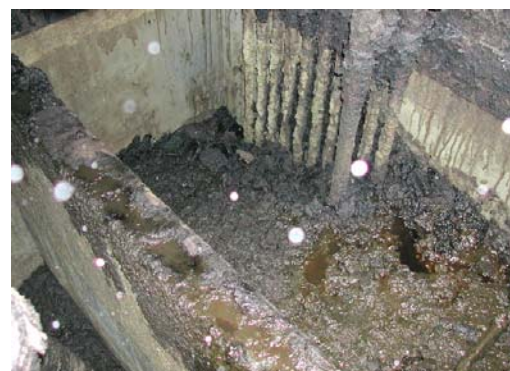
図 6 殺菌槽でのスラッジ堆積状況  
Fig.6 Sludge in the sanitation tank

**(3) 堆積物に起因するトラブル** 原料ふん尿に含まれる砂や固形の有機物は、配管や槽類の流速の小さい部分で堆積し (図 6)、いくつかのトラブルを生じさせた。ここでは、殺菌槽でのトラブル例を述べる。殺菌槽下部には、殺菌温度を監視するための温度計を設置している。殺菌槽内の温度は、消化液の出入りにともなって変化する。平成 14 年 11 月に、温度変化が小さくなったため、槽内を調べたところ、温度計が堆積物に埋まっていた。堆積物は定期的に除去しているが、温度計の設置位置が低い場合には、頻繁な除去作業が必要となってしまう。施設設計時には、堆積を生じやすい箇所の想定と堆積物対策を十分に仮想演習する必要がある。
