2004年新潟豪雨による五十嵐川の破堤について

Embankment collapse of the Igarashi River by the heavy rain in Niigata, 2004

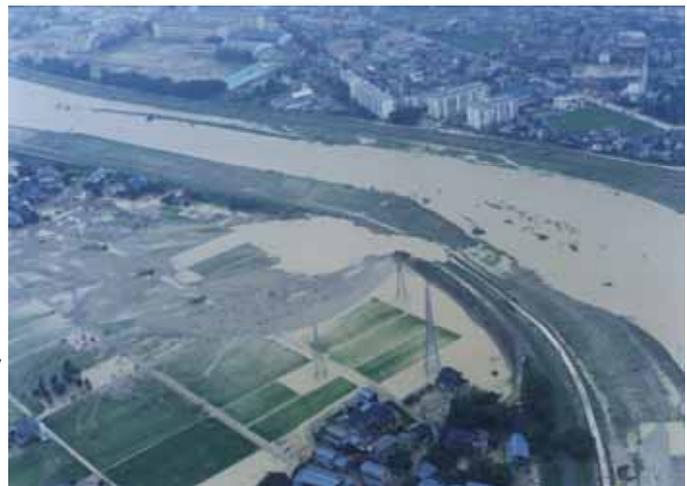
図1 五十嵐川破堤箇所(国際航業撮影)
Embankment collapse of the Igarashi River

破堤現場は三条市諏訪新田地先である。破堤現場付近の河道は、図1に見られるとおり、大きく左にカーブしている。破堤箇所は、この湾曲部の内岸側にあたり、危険箇所として護岸などの対策がとられていた外岸側ではなかったことに特徴がある。図2の洪水前の河道内の状況を見ると、兩岸とも堤防の前面に植生のある高水敷が存在し、低水流路内に単列の砂礫堆が形成されている。水流は低水流路内で蛇行しており、低水路河岸の随所に水衝部が見られる。

本研究では、航空写真の立体視による比較判読及び各種情報から、砂礫堆の形成状況や水衝部の位置、洪水主流線の走り方、河川被害状況等を把握し、破堤に至ったメカニズムを検討した。図2で洪水前の破堤箇所を見ると、植生のある広い高水敷に堤防が護られているように見え、破堤するとは考えられない様子である。しかし、図3の1947年当時の河道を見ると、湾曲部の外岸側に沿う流れのほかに、内岸の堤防付近にも水域があることがわかる。そして、洪水前の航空写真を立体して詳細に検討すると、広い高水敷と見られる部分にかつての流路と推定できるくぼみが存在している。今回の洪水では、ほぼ堤防天端近くまで水位が上がっているため、高水敷や寄洲部分も完全に水没し、数mの水深になって洪水が流下した。洪水後も、図1に見られるように高水敷部分がそのまま残り、植生も残っている部分も多いが、大きな流速で流れた部分の植生はすっかりはがされ、低水流路部分が大きく広がっている。

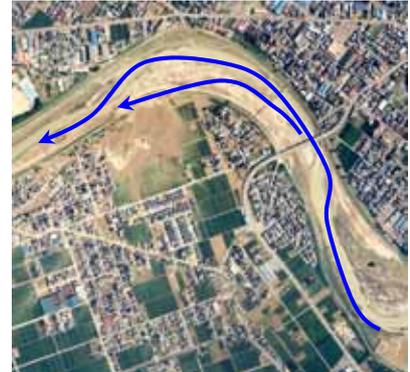
図4 五十嵐川災害直後
(国際航業撮影)
Igarashi River after disaster

では、湾曲部の外岸側に沿う流れのほかに、内側に向かってくる流れが存在し、図4の災害直後の写真に描き入れたように、洪水時の主流線は2本に分かれていたと推定される。この分かれた主流が通過するラインに沿って、左岸寄洲部において表面の洗掘が見られ、破堤箇所が水衝部になっていたことがわかる。洪水流量が小さい場合は、堤防前面の寄洲に護られ、破堤の心配はないが、今回、大きな洪水に見舞われて、2本に分かれた主流が衝突する河岸になってしまったことが破堤の原因の一つになったと推察される。

洪水水衝部は湾曲部の凹岸あるいは外岸側に現れることが多く、護岸や水制によって堤防の損壊が防がれている。しかし、大きな洪水に見舞われると、砂礫堆の形成パターンによっては、凸岸側にも水衝部が現れ、堤防損壊に至る場合のあることが明らかになった。今回、洪水直後に撮影された航空写真を詳細に判読すれば、洪水水衝部がどこに現れたかを判定することが可能であり、災害復旧と合わせて堤防強化の対策を計画していくことが望まれる。

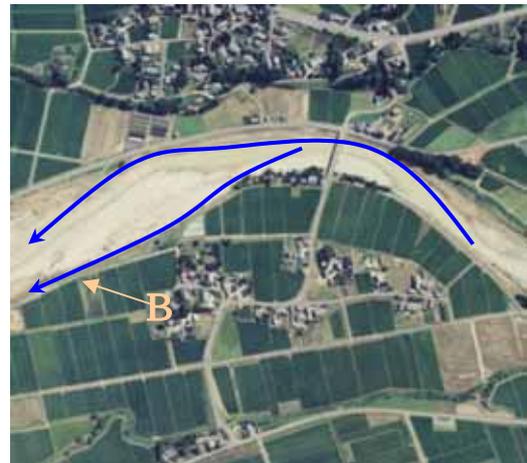
図5 五十嵐川永島地先(災害後)
(国際航業撮影)
Igarashi River near Nagashima after disaster

図5は三条市棚鱗字永島花洲地先を流れる五十嵐川であり、Bで示した付近の護岸が損壊している。この場合も破堤箇所と同様で、洪水時の主流が左右両岸に別れており、湾曲部凸岸下流部の護岸が被災した。左岸寄洲部表面が洗掘されていることからこの河岸に向かって分かれた主流の1本が向かってきたものと推察される。
